Considerazioni sulla risposta delle strutture nel terremoto del centro Italia

24 gennaio 2017

Prof. Ing. Andrea Prota

Università degli Studi di Napoli Federico II

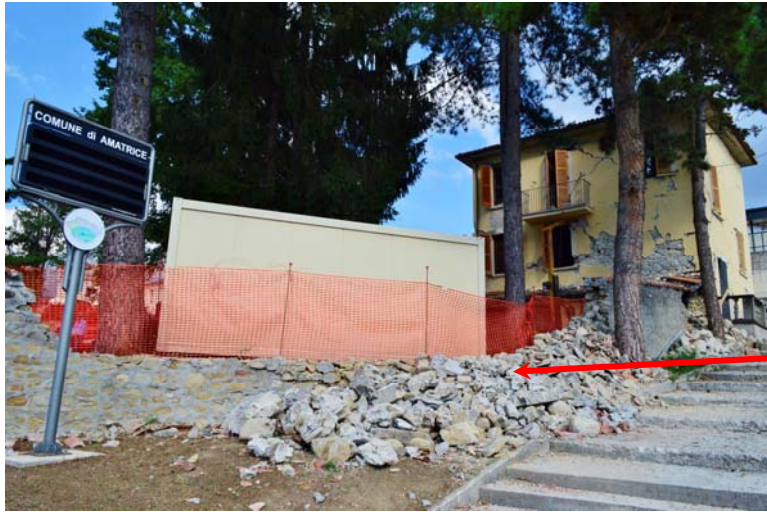
Danni alla cinta muraria

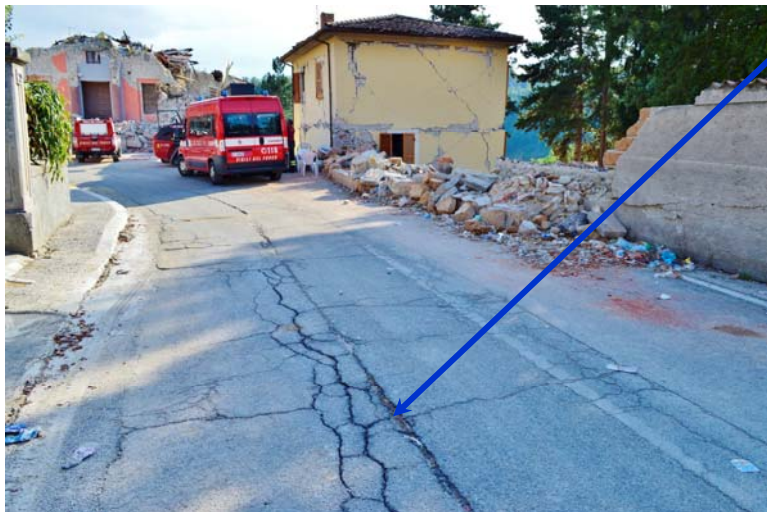
Danni alla strada

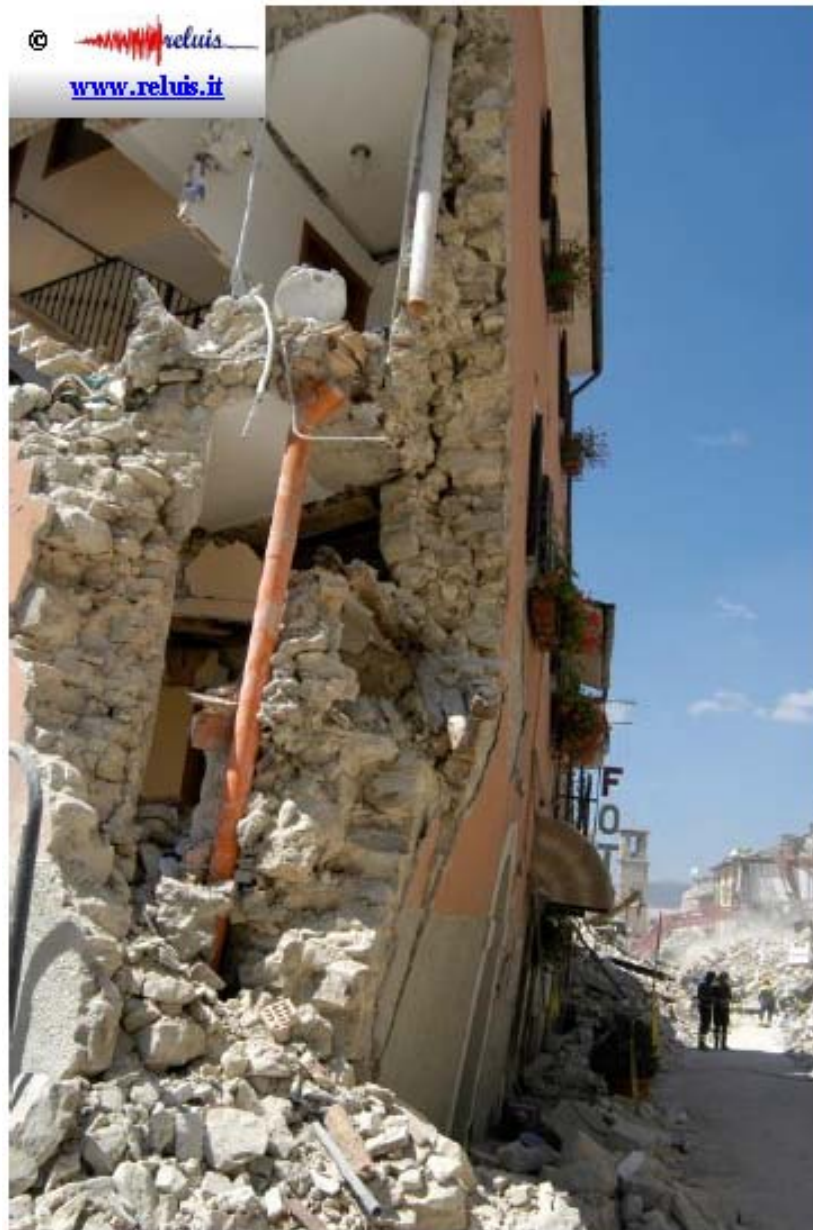
Edificio in muratura - Amatrice
Evidente fuori piombo e disgregazione della parete muraria.

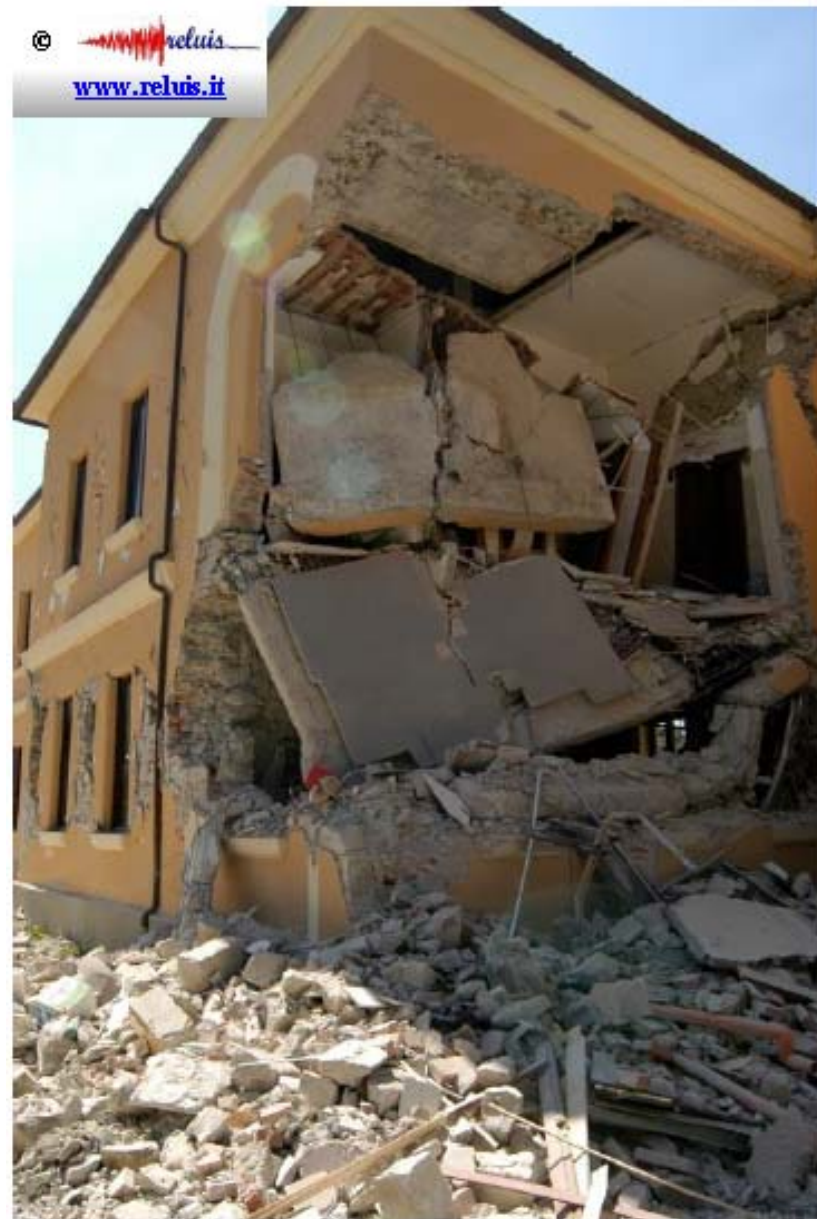
Edificio in muratura (scuola Romolo Capranica) - Amatrice
Collasso delle pareti portanti e conseguente perdita di appoggio dei solai.

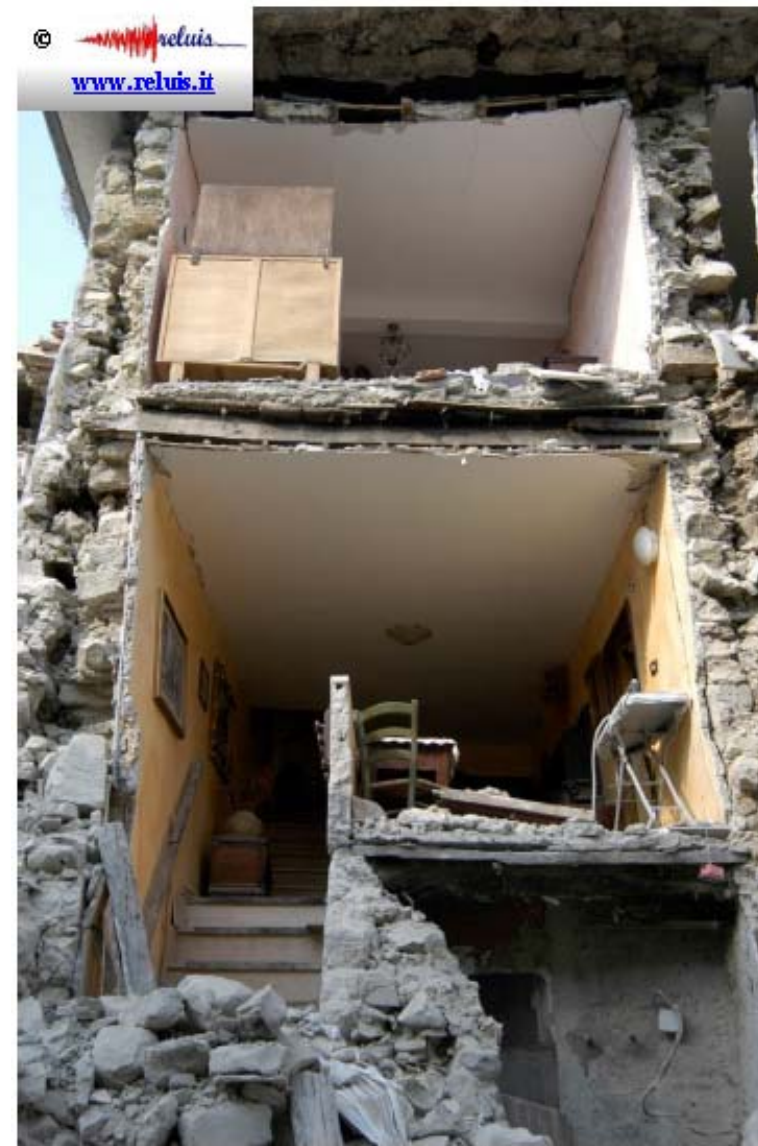
Edificio in muratura - Amatrice
Parete muraria e messa in luce della sezione trasversale della muratura (doppio parallelismo delle pareti scarsamente ammassate trasversalmente).

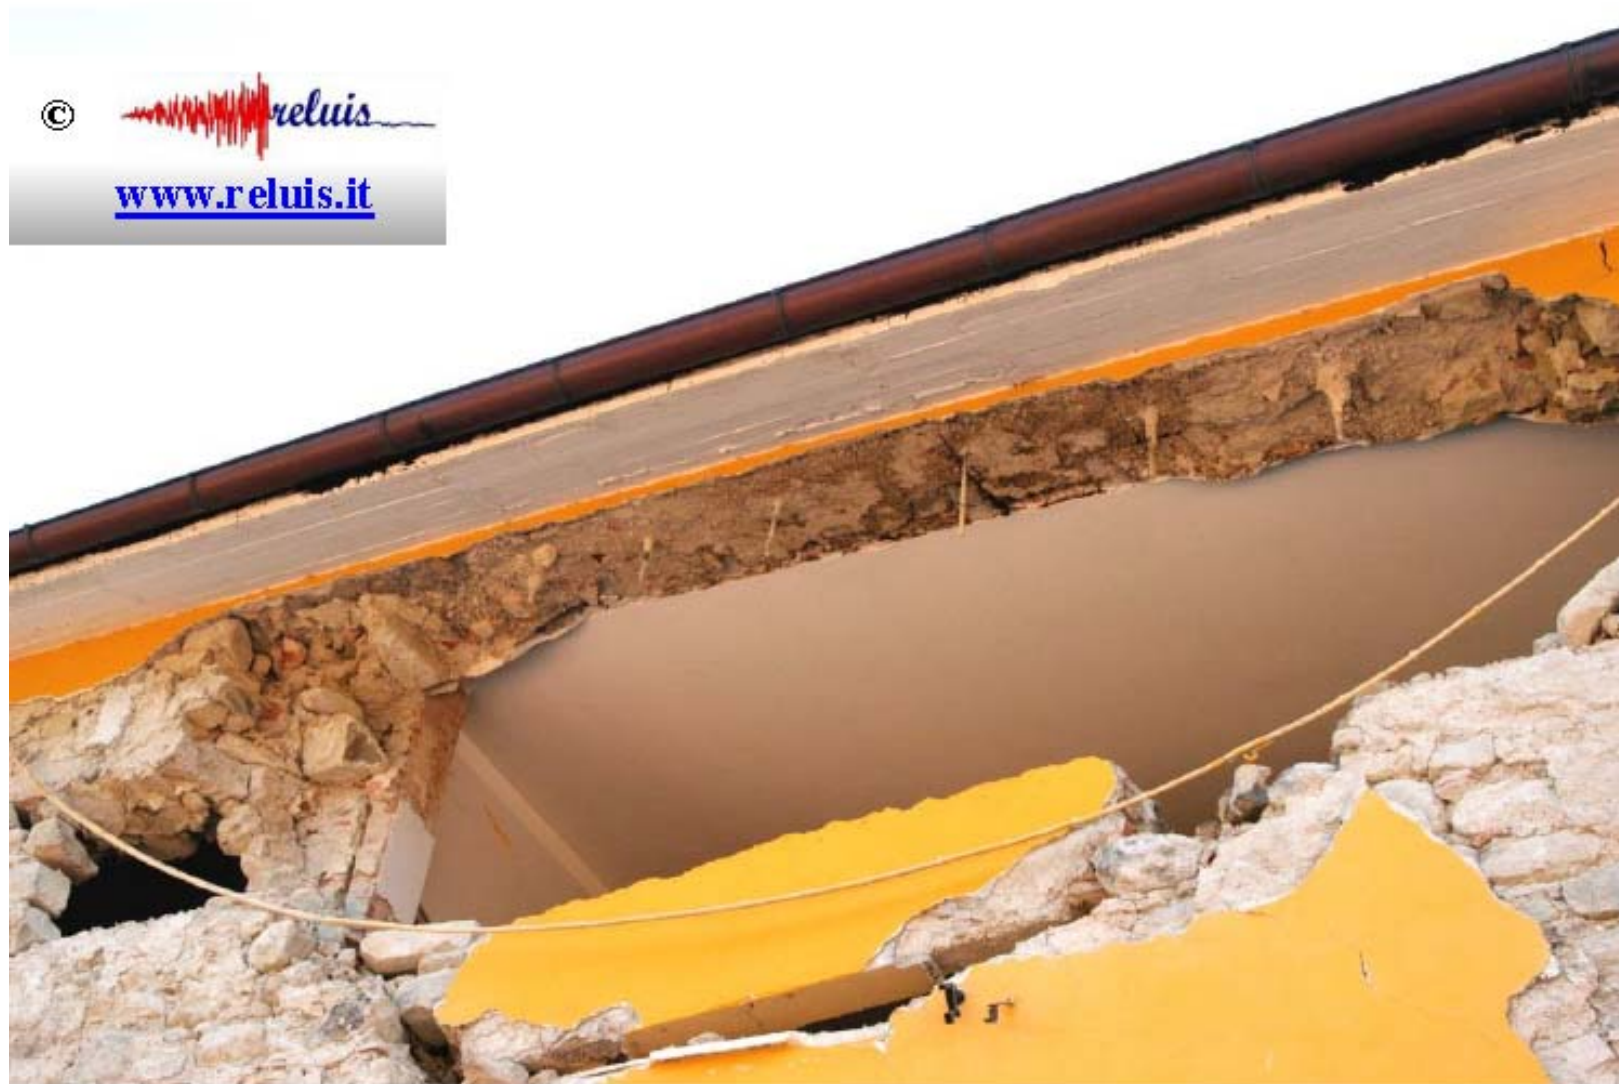
Edificio in muratura - Accumoli

collasso parziale della parete sommitale seppure in presenza di cordolo ammortato con barre metalliche

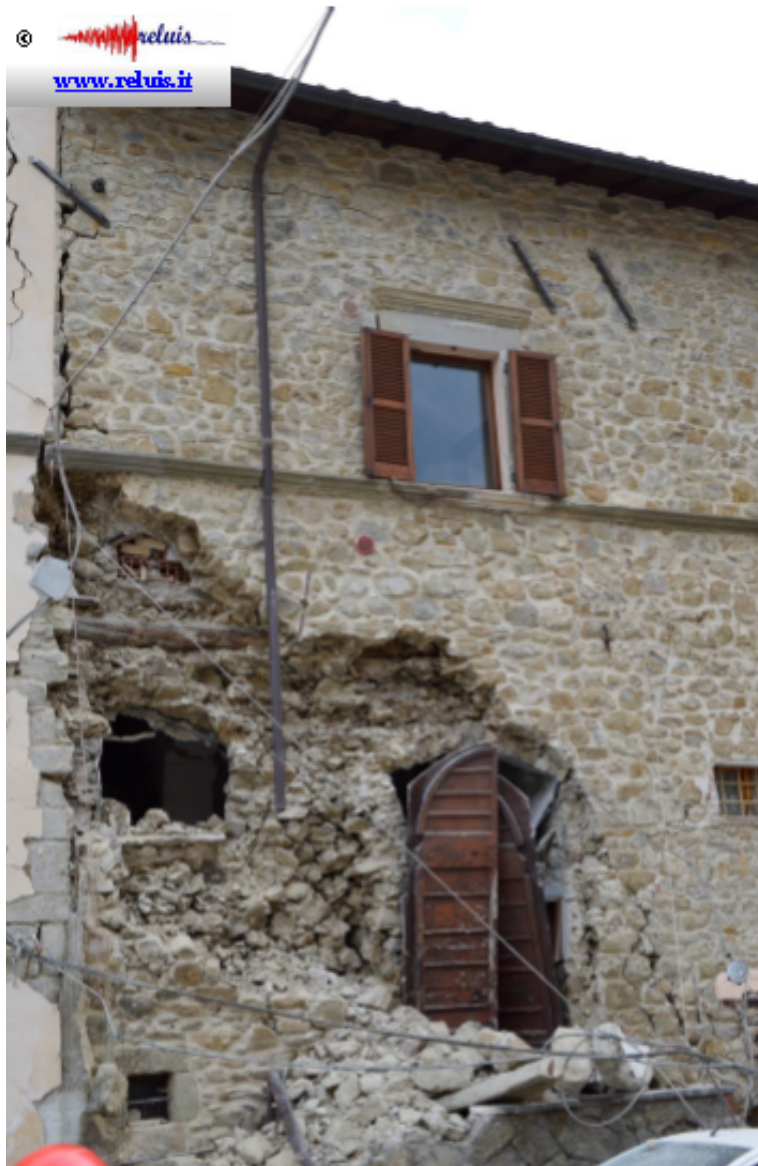
Edificio in muratura – Arquata del Tronto
si disgregazione del paramento esterno della muratura. Notare la presenza delle catene, probabilmente evitato i meccanismi fuori piano

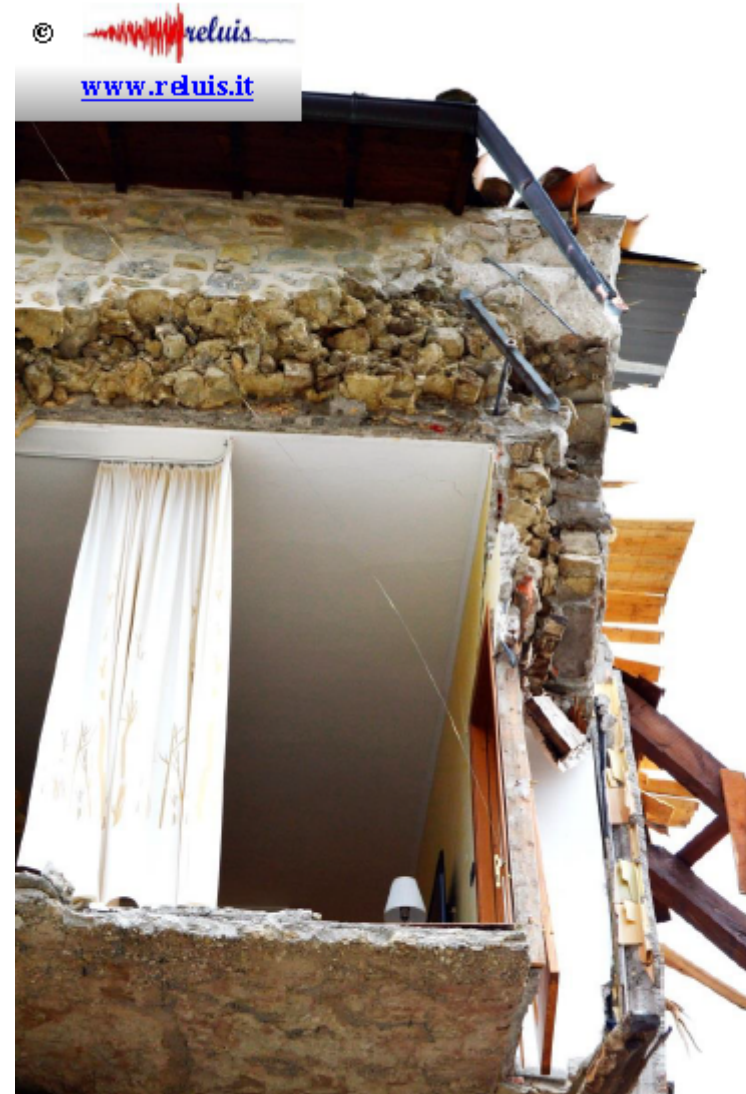
Edificio in muratura – Arquata del Tronto
verimetrali seppure in presenza di catene (inefficaci per disgregazione del paramento).

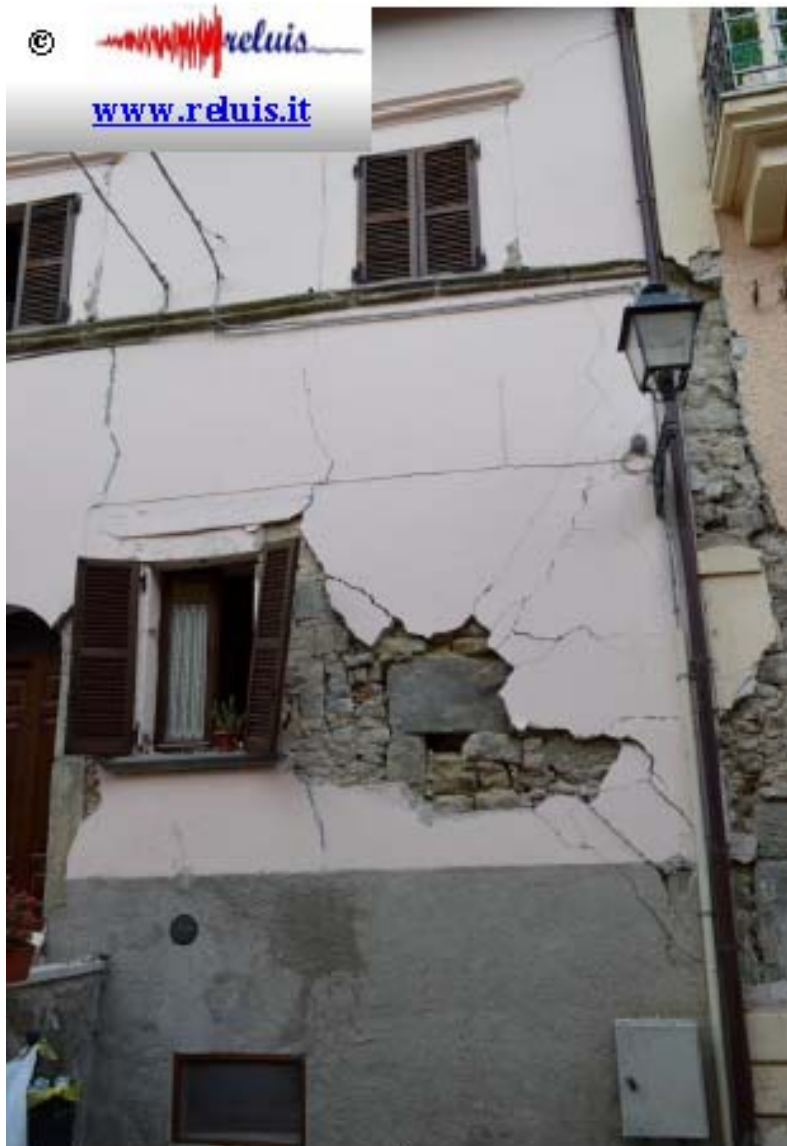
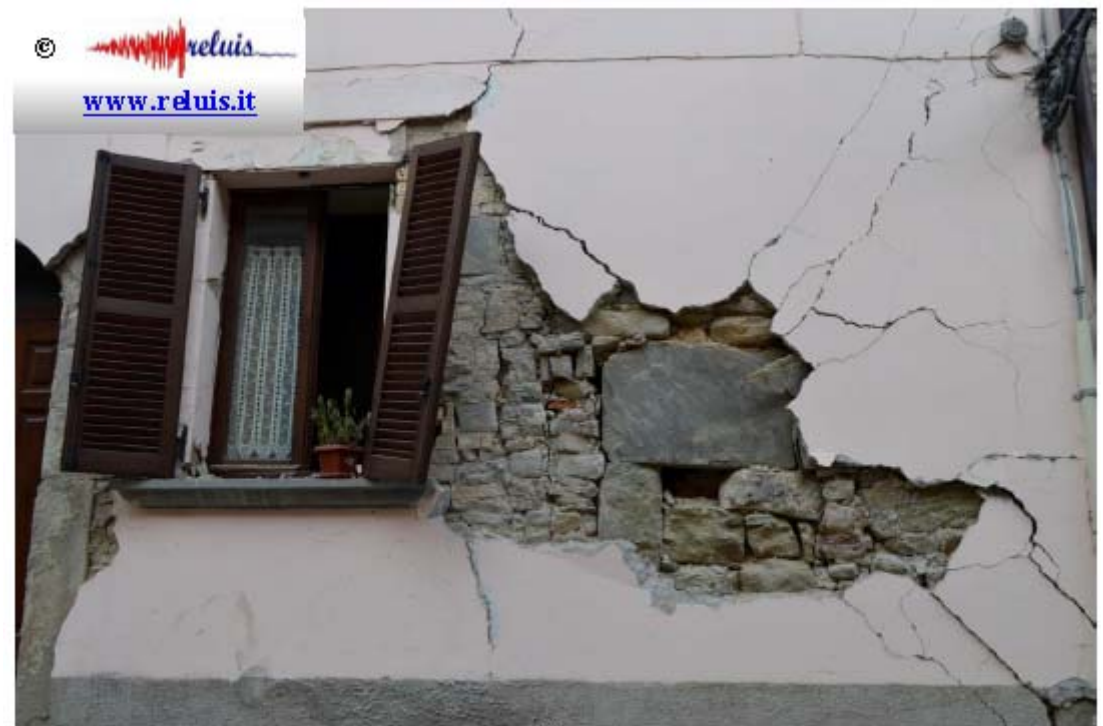
Edificio in muratura – Arquata del Tronto

a) Lesioni in piano della parete muraria; b) particolare della porzione di muratura danneggiata

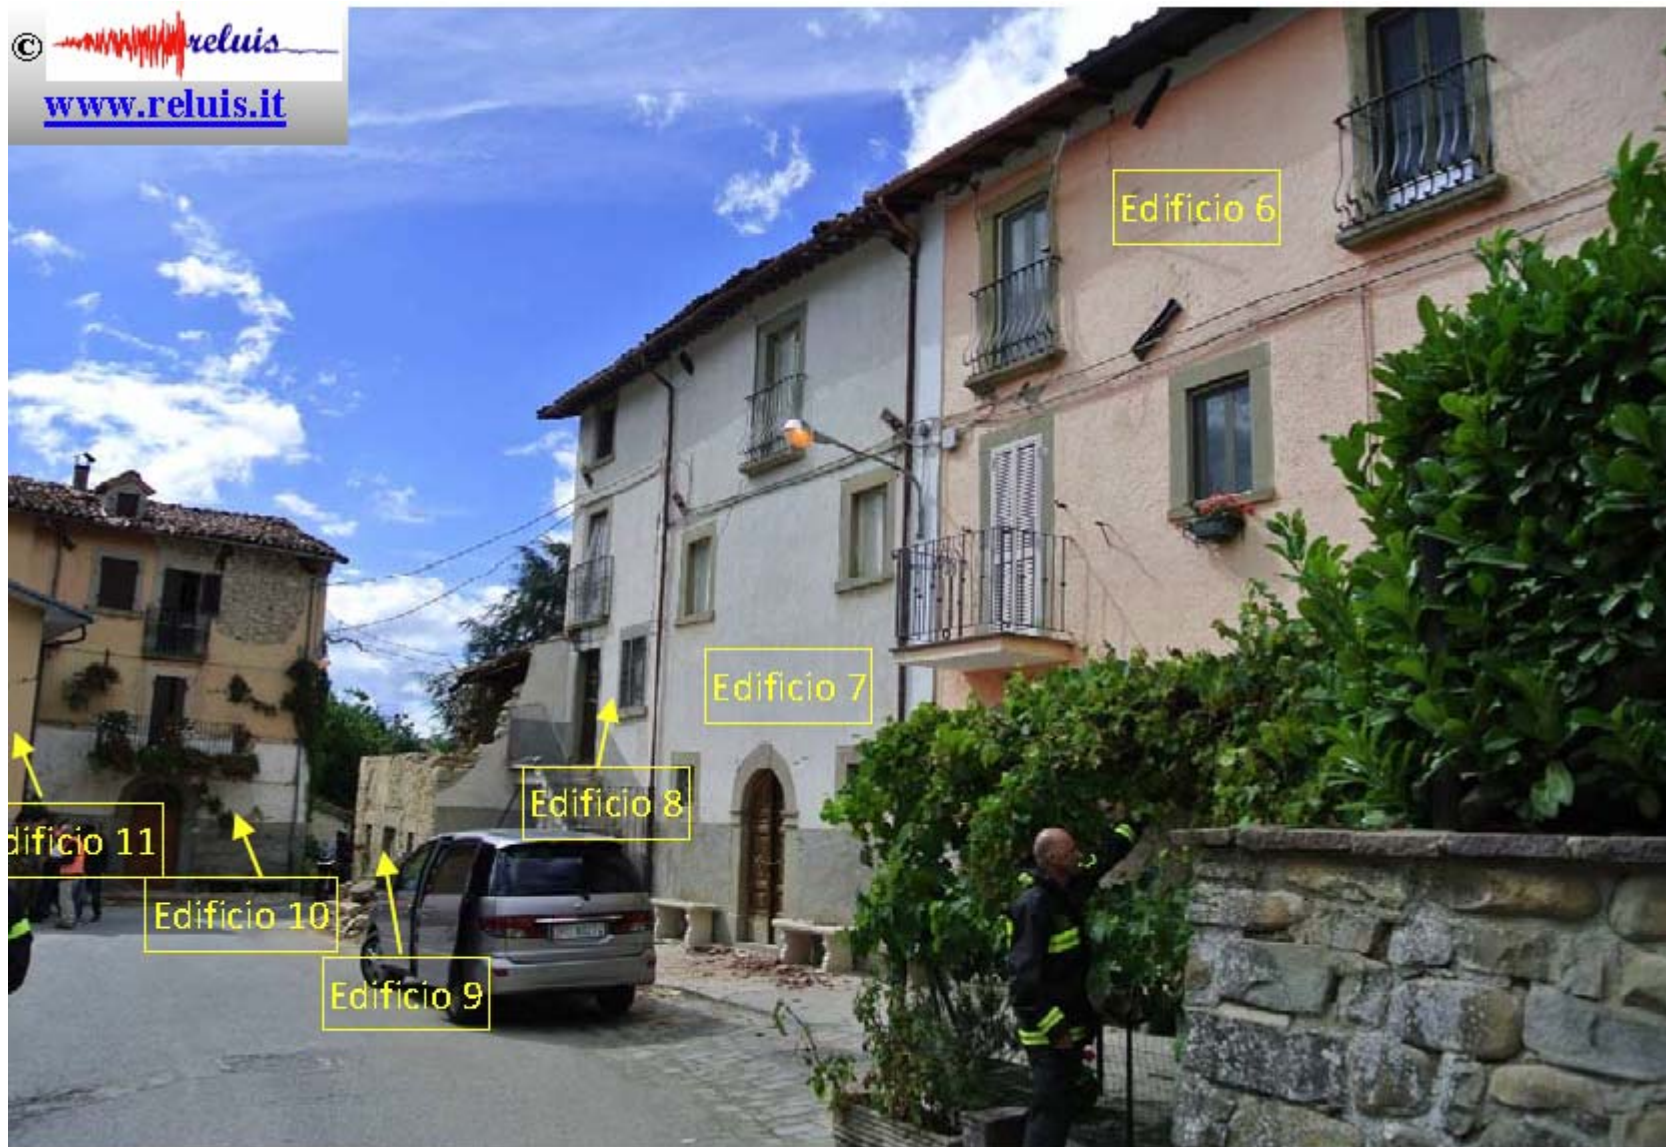
SP20-Cascello: Secondo gruppo di edifici adiacenti la SP20: presenza di catene sugli edifici 6, 7, 8, 10.

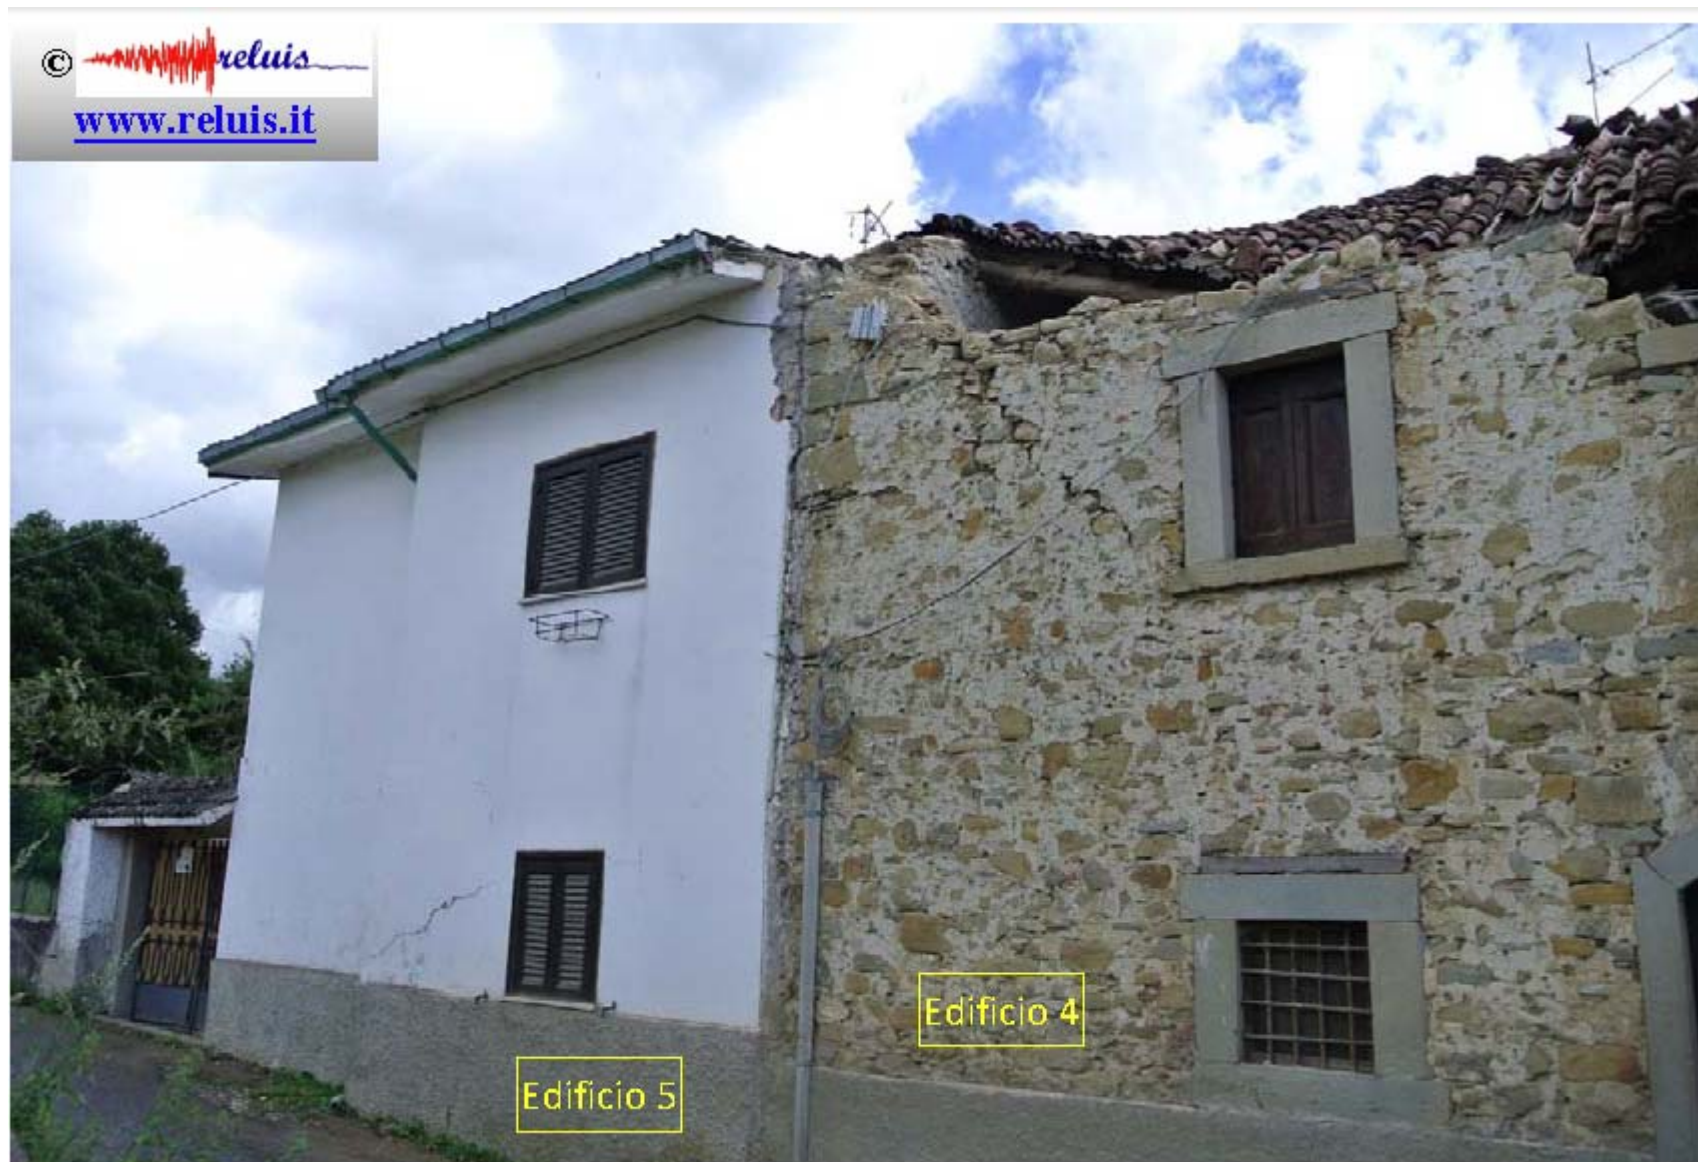
SP20-Cascello: Danneggiamento (Edificio 4); Lievi fessure diagonali (Edificio 5).

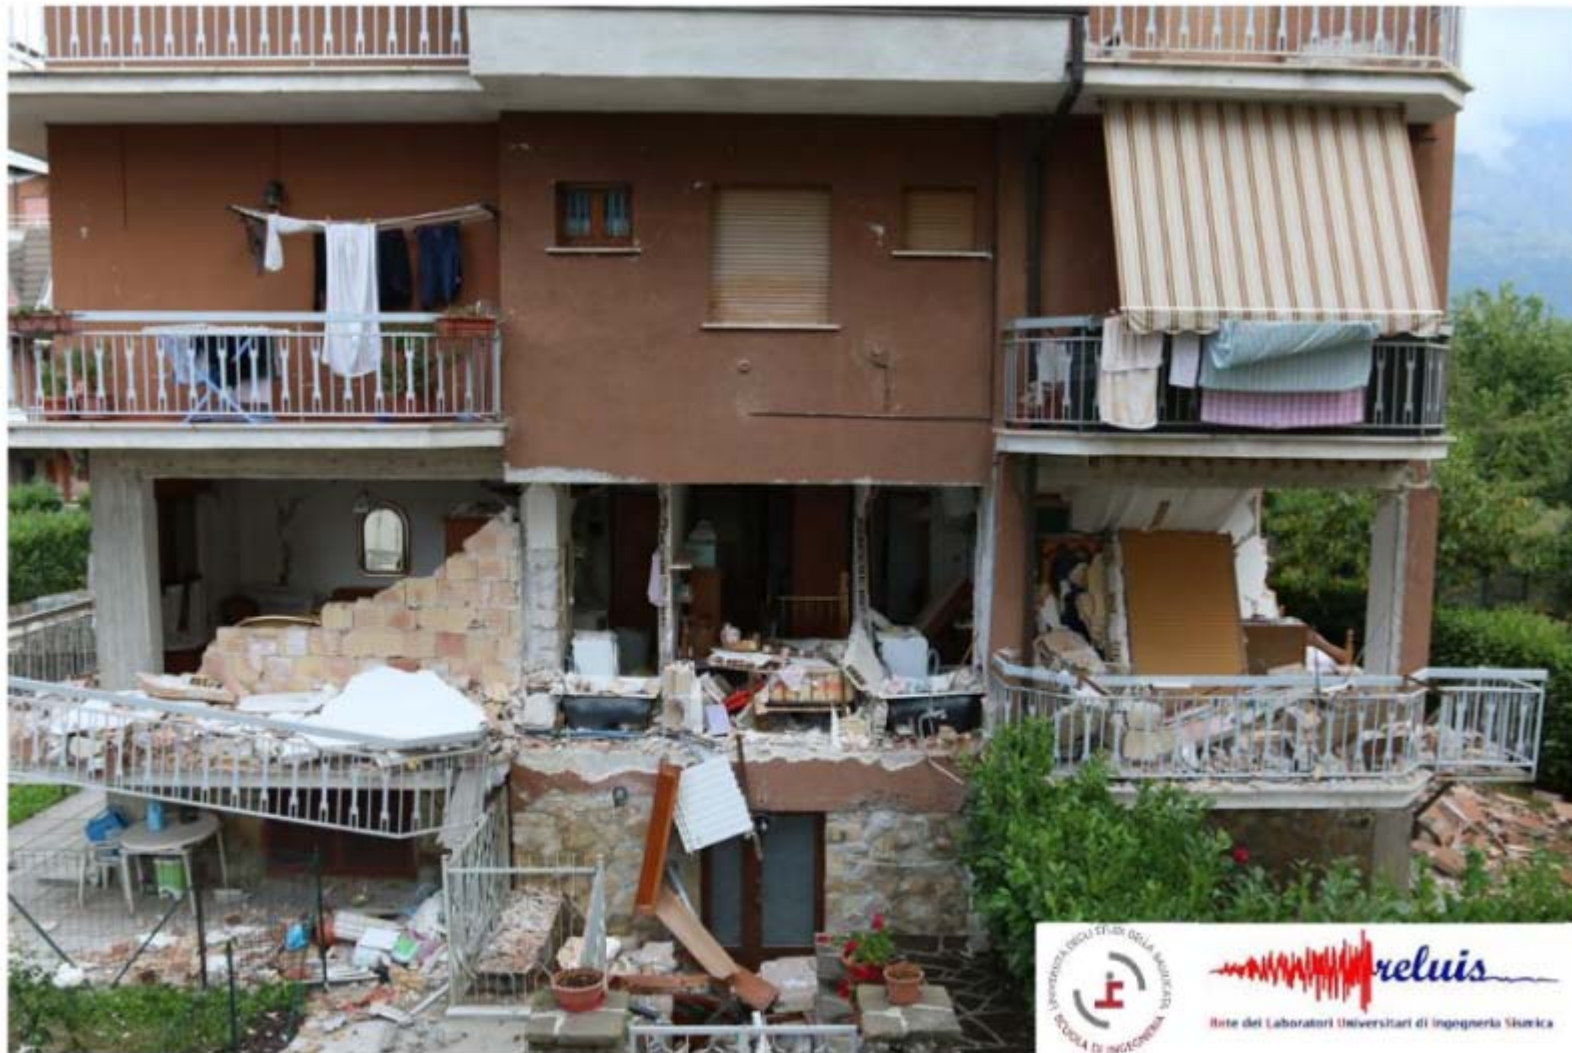
Danneggiamento diffuso alle tamponature del I e II livello

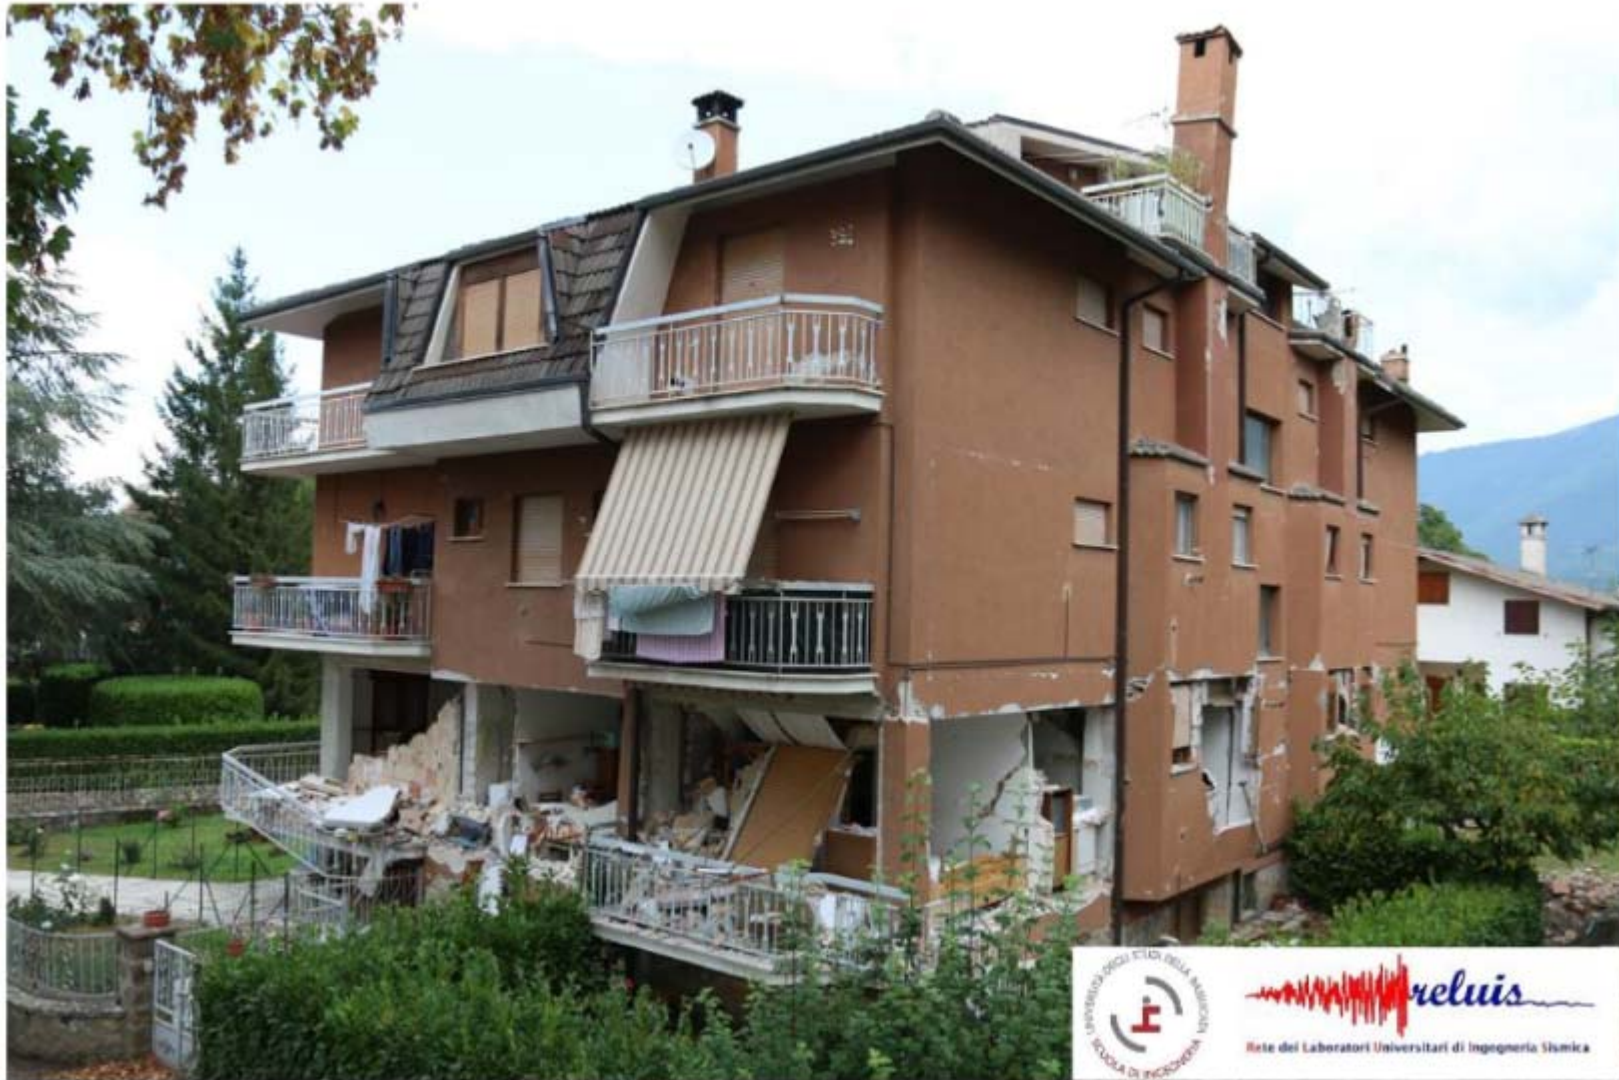
Incipiente collasso del camino

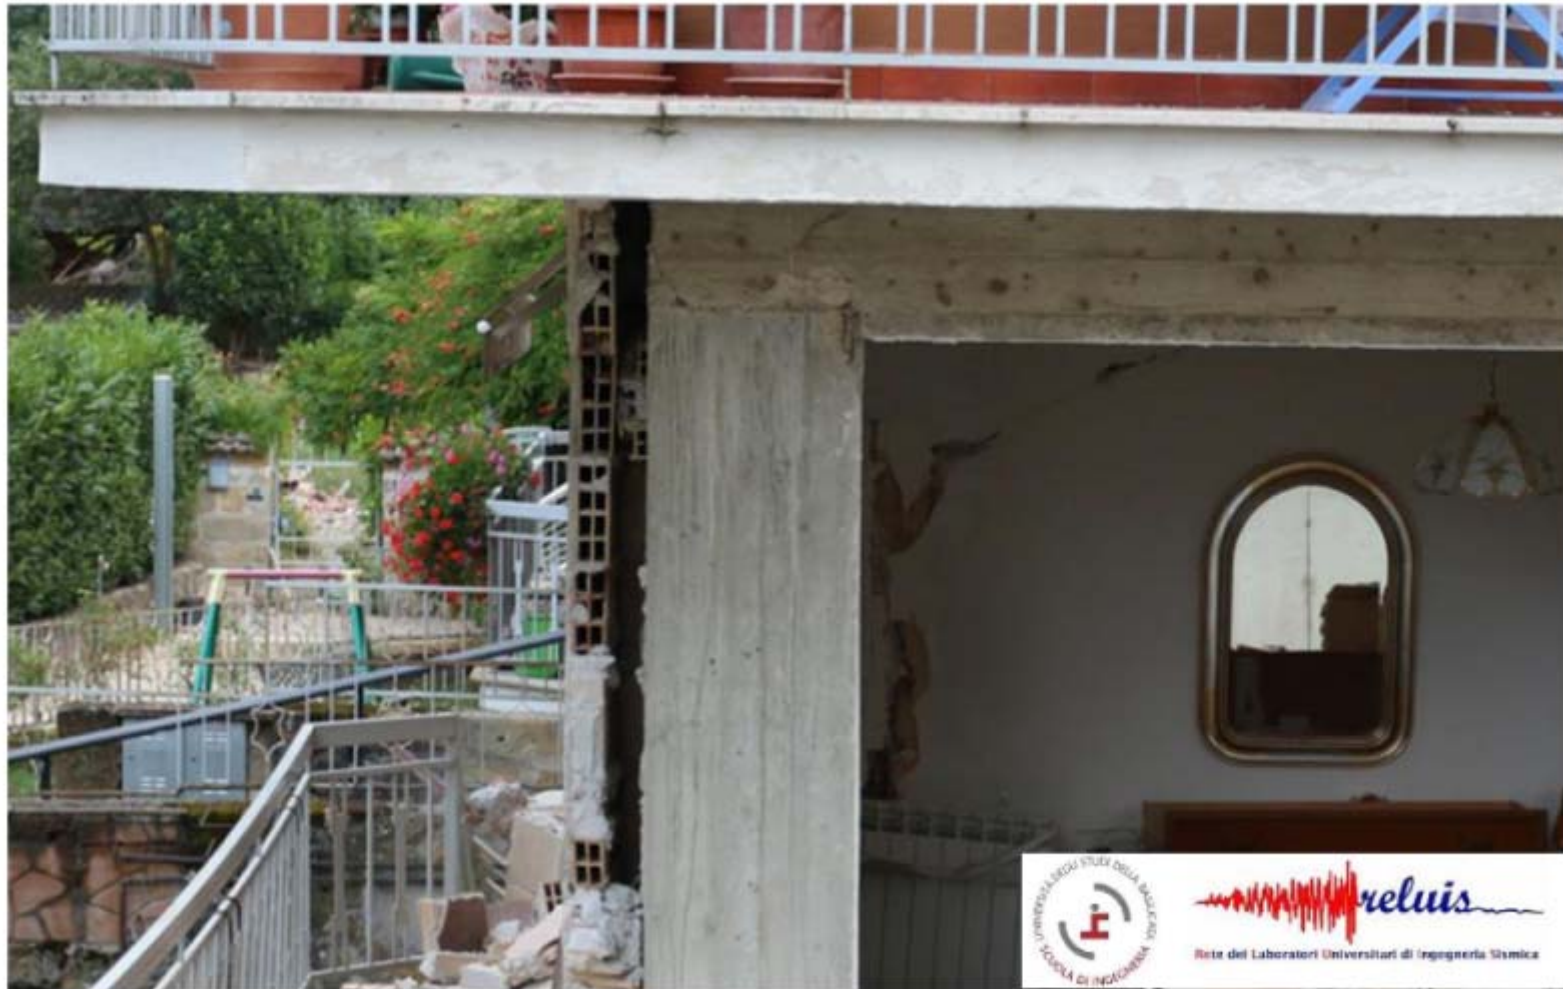
Fodera di tamponatura completamente esterna alla maglia strutturale - Danno al nodo trave-pilastro

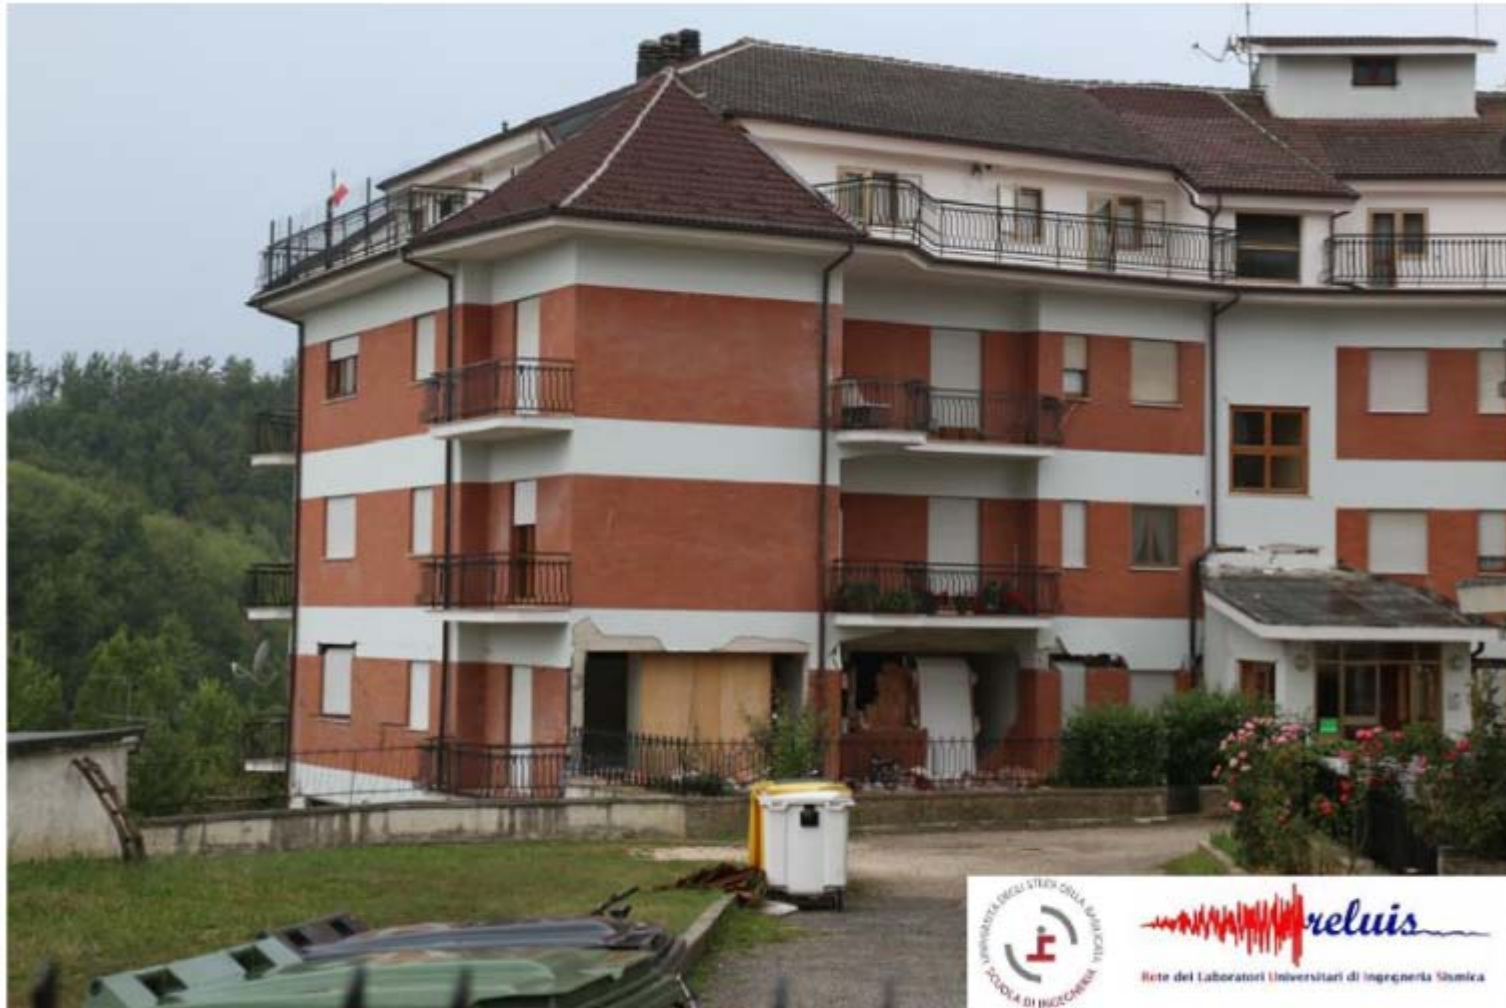
Danno alle tamponature

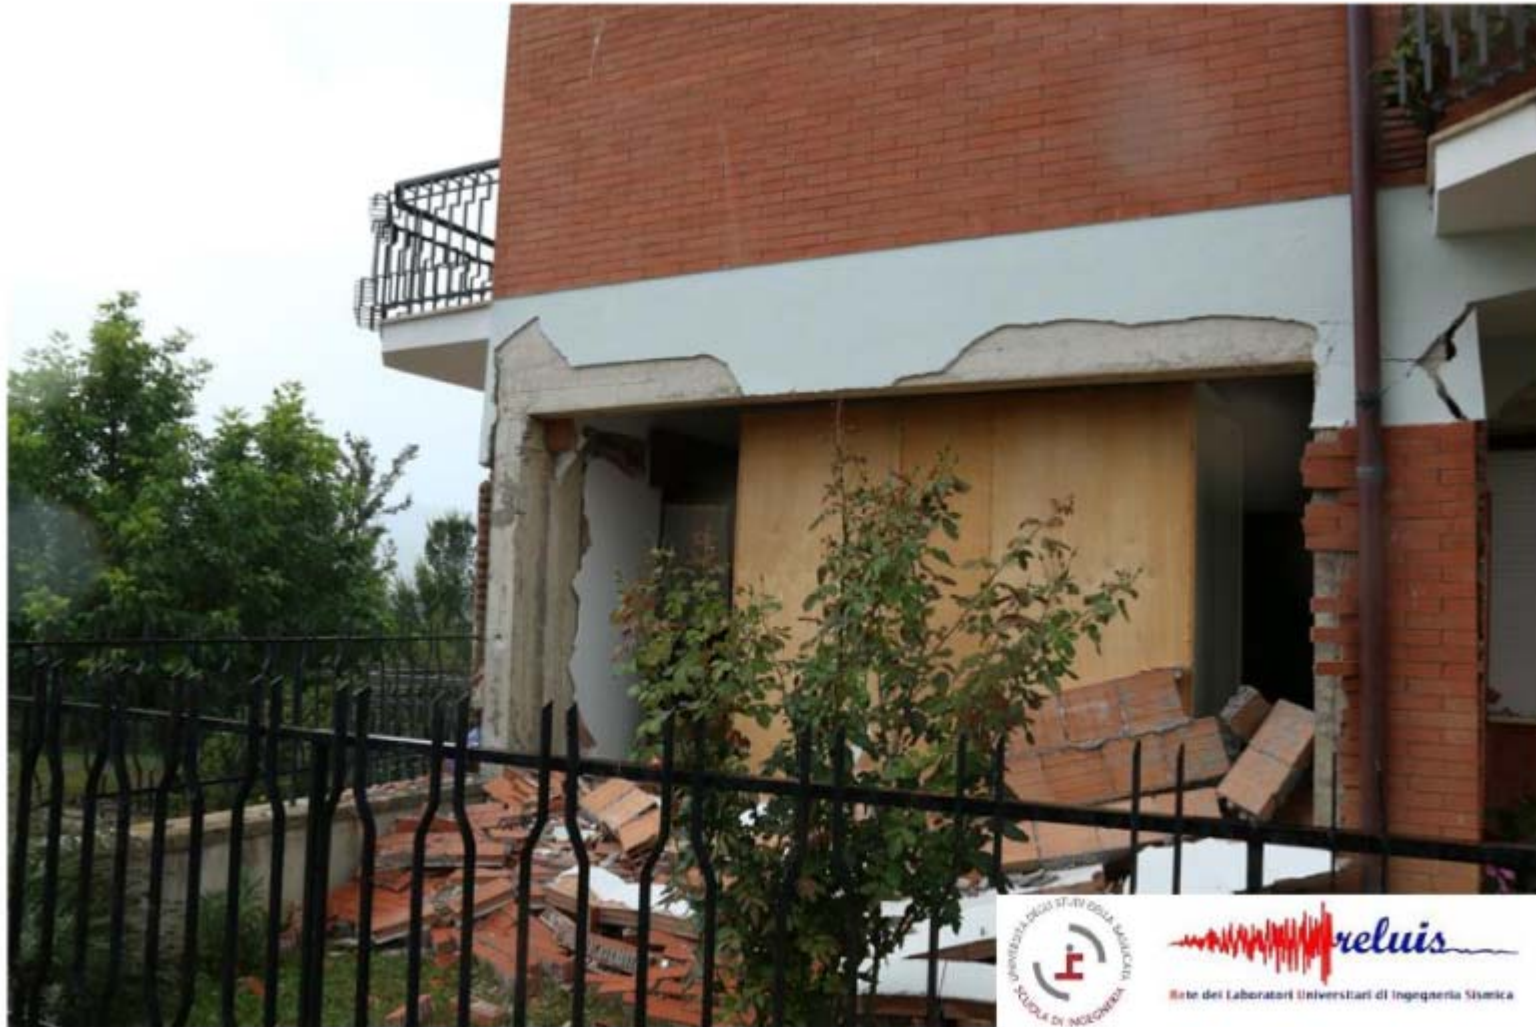
Danno alle tamponature

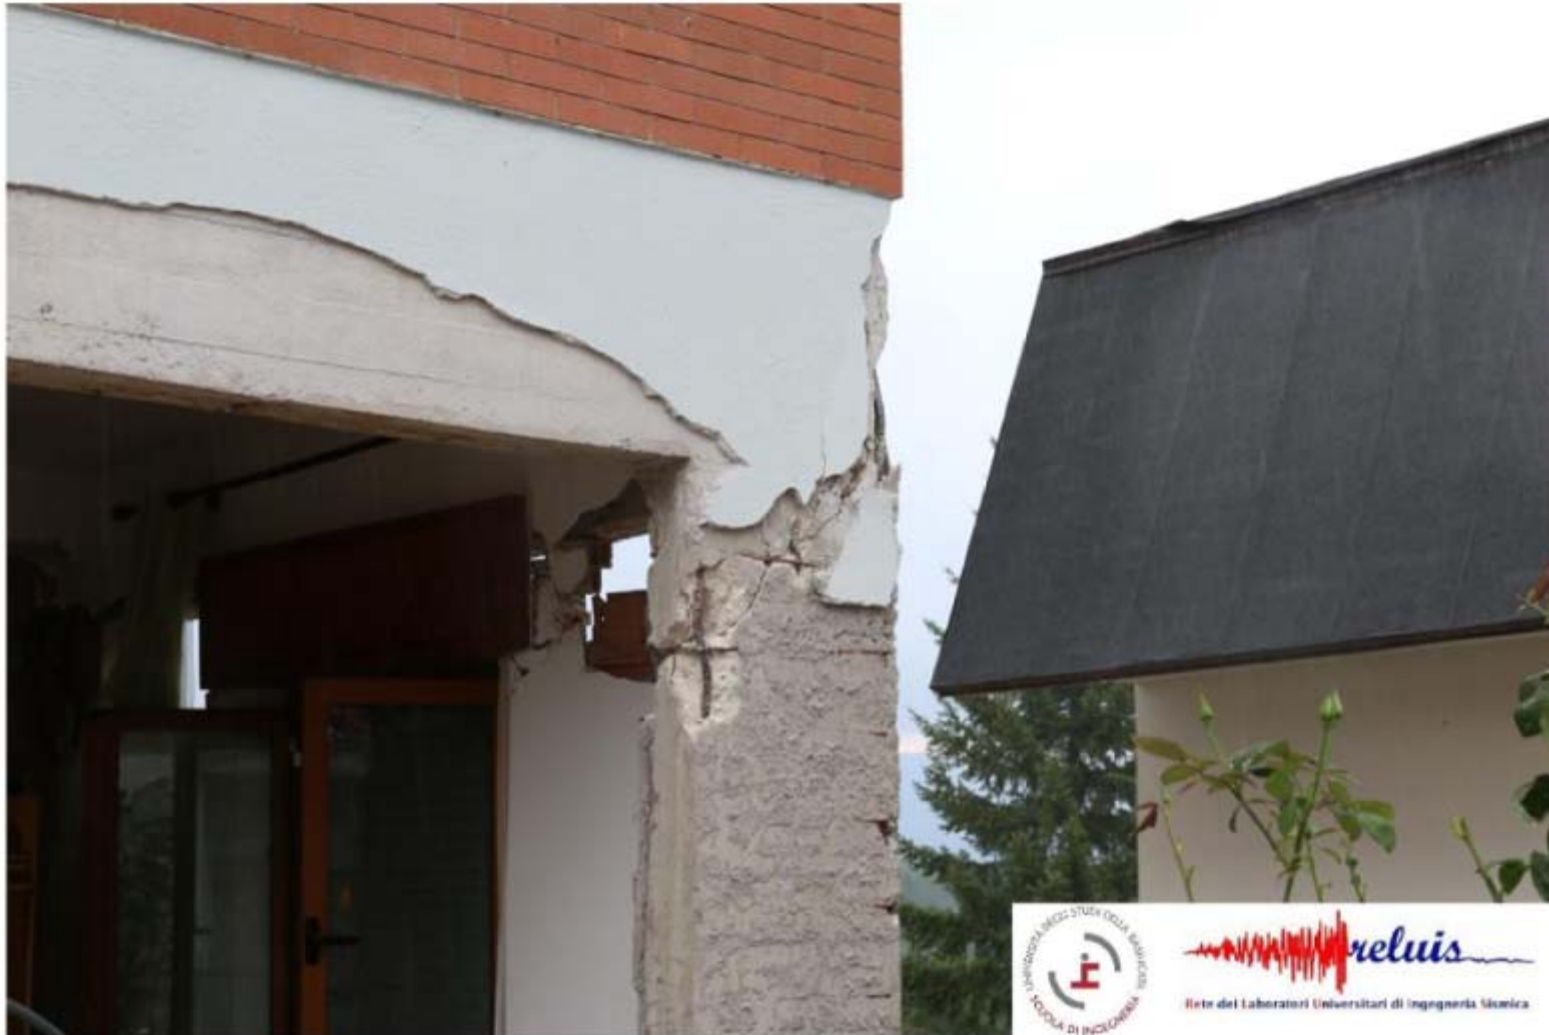
Particolare del danno ad un nodo trave-pilastro
