Considerazioni sulla risposta delle strutture nel terremoto del centro Italia

24 gennaio 2017

Prof. Ing. Andrea Prota

Università degli Studi di Napoli Federico II

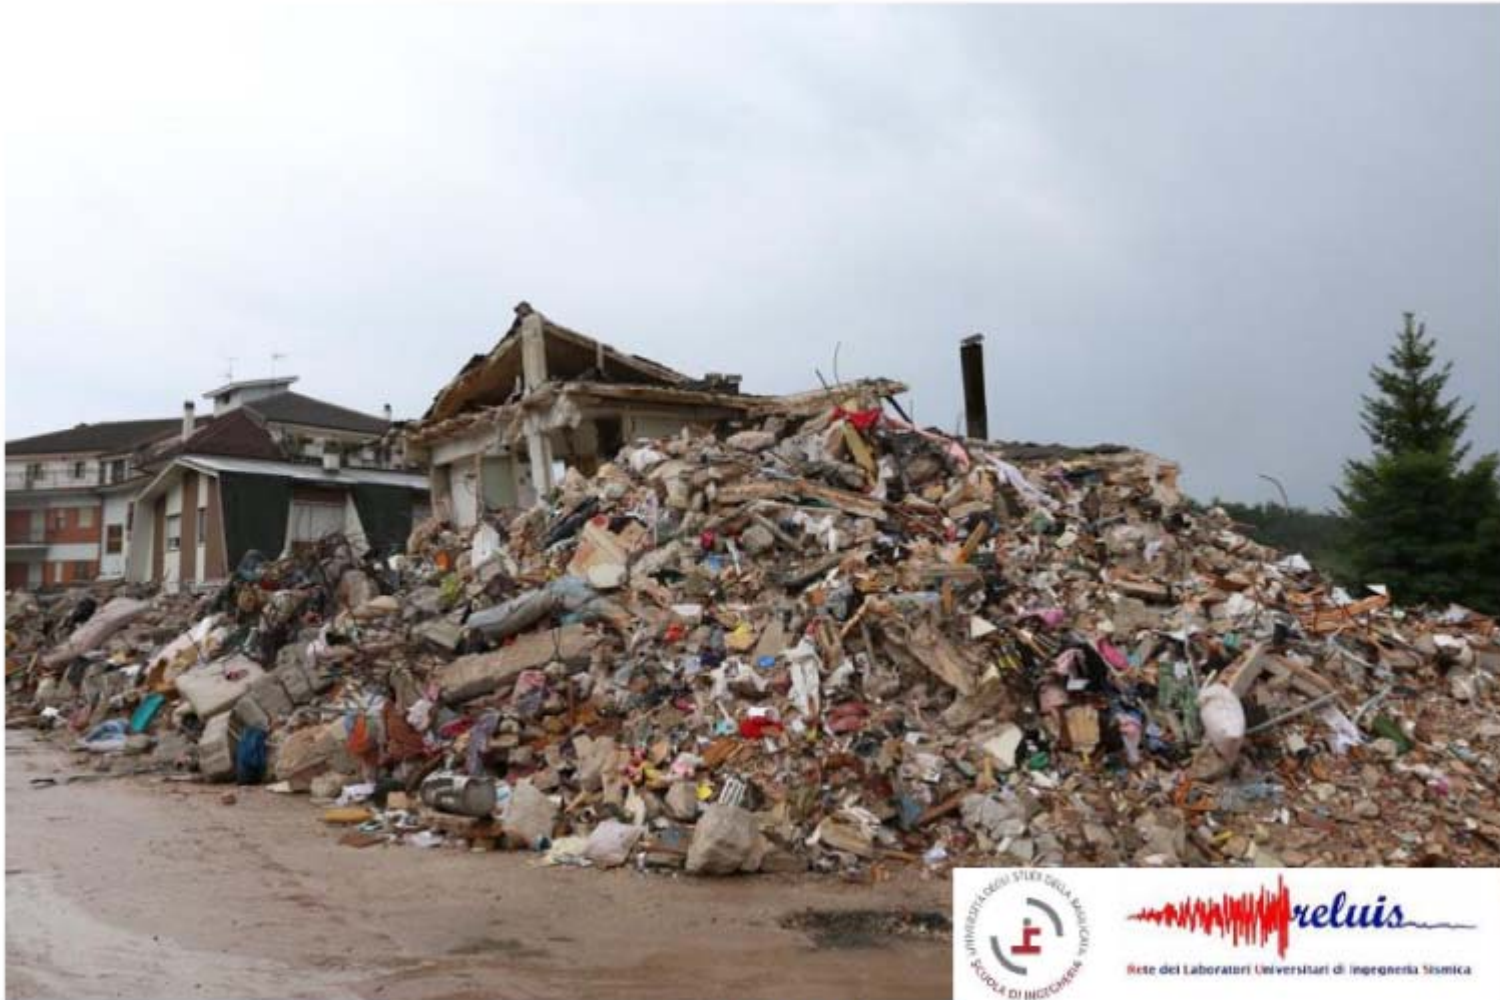
Collasso totale

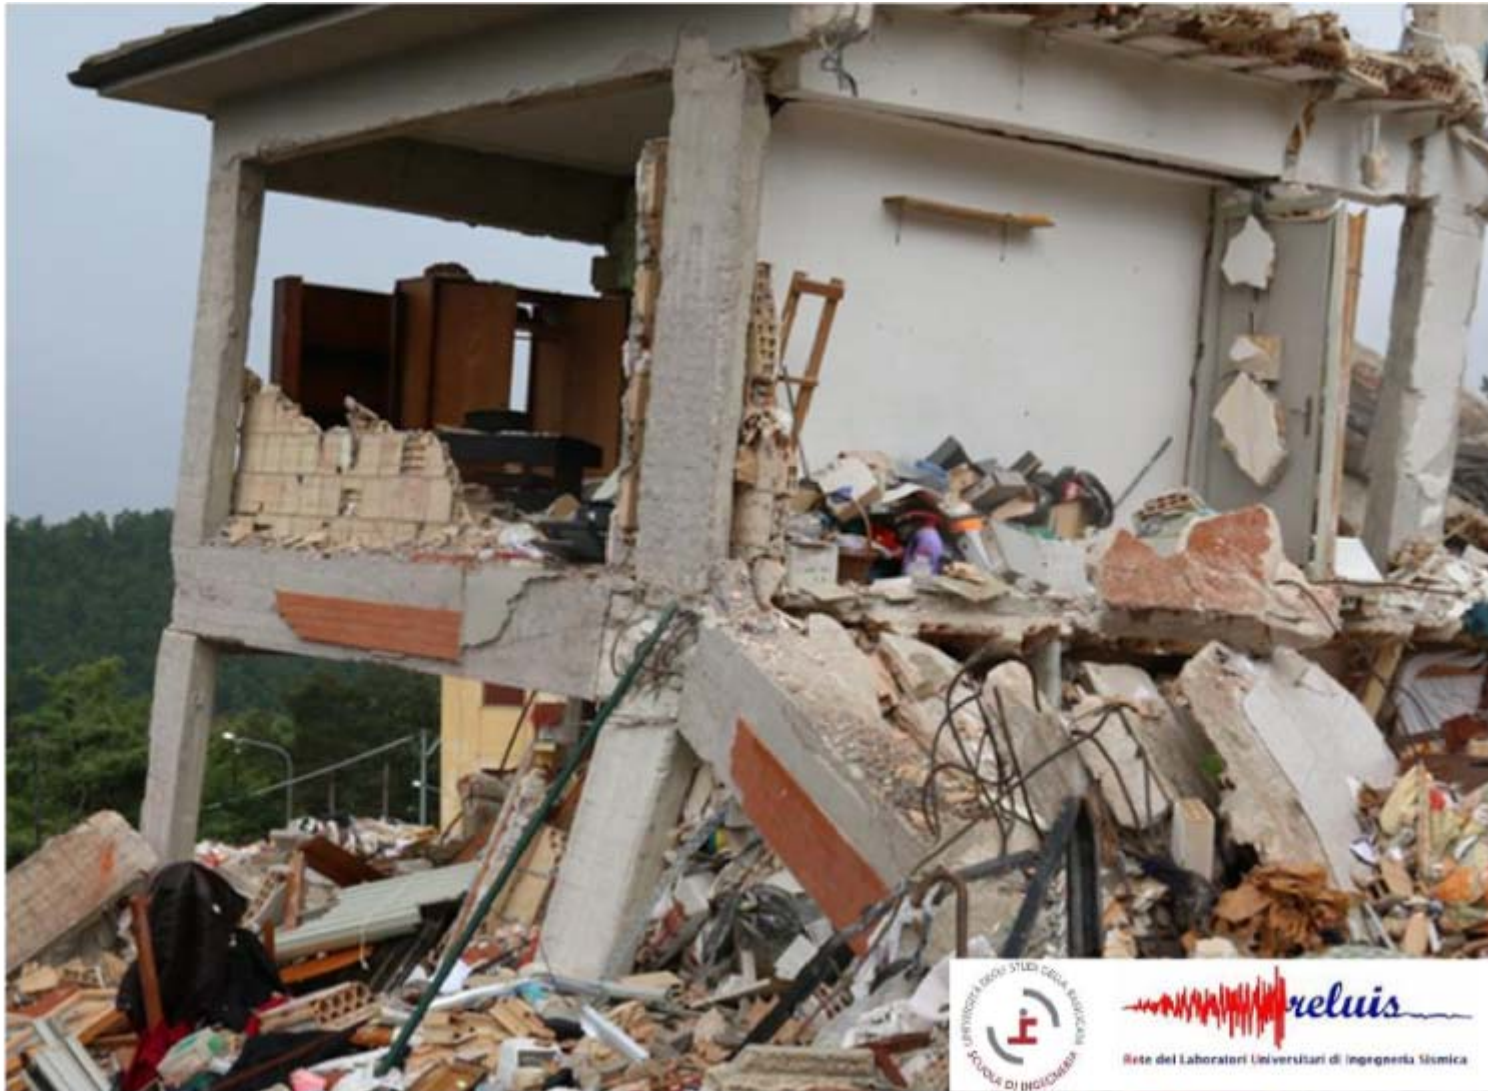
Particolare del collasso di un nodo trave-pilastro del III impalcato

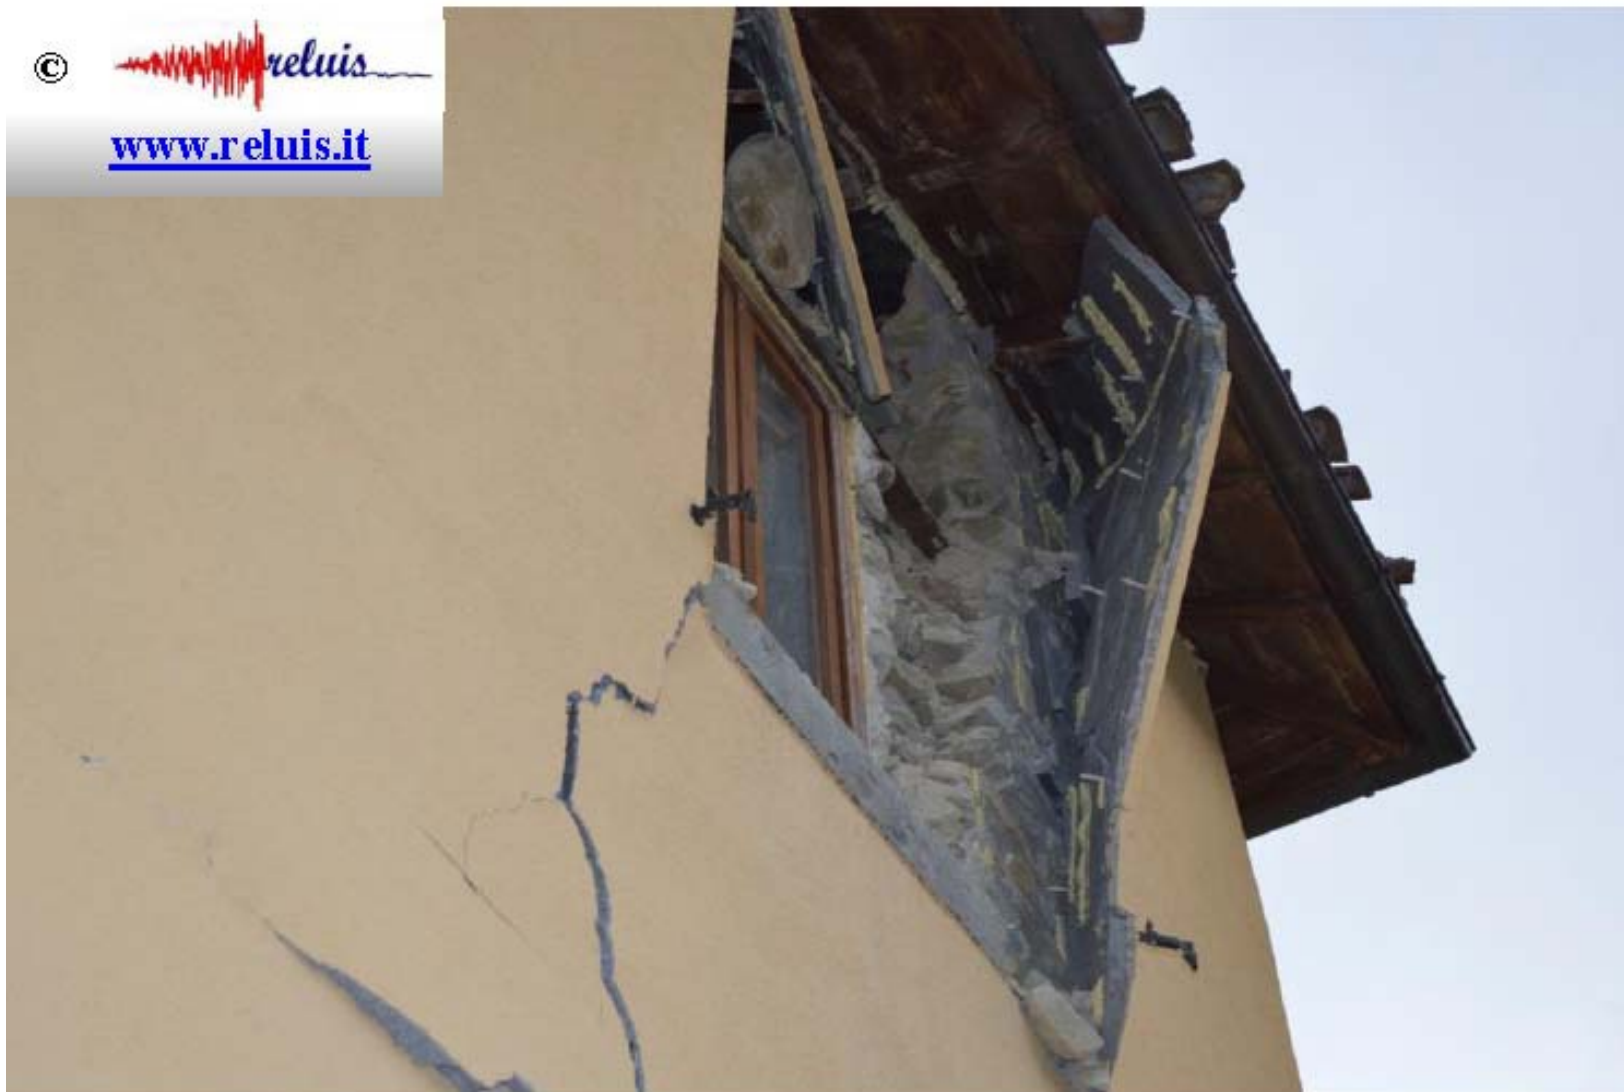
Edificio in muratura – Illica (frazione di Accumoli)
Particolare del distacco di elemento non strutturale (cappotto termico).

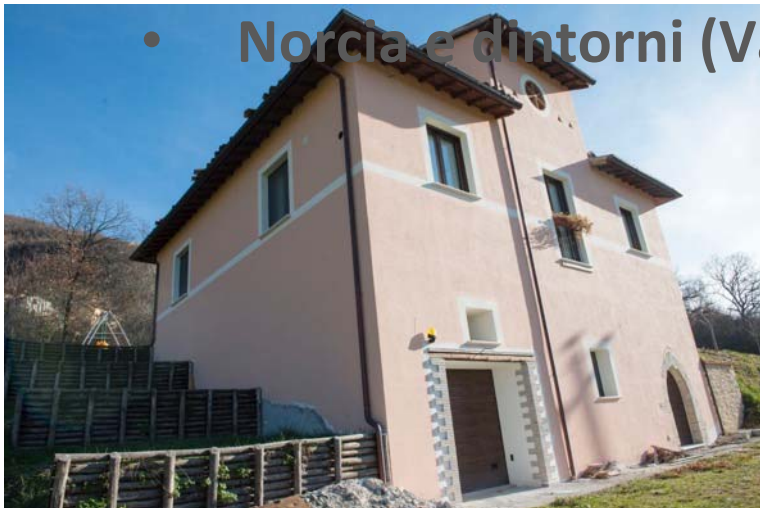
Si trova a poche centinaia di metri dall'epicentro del 30 ottobre 2016. E non si è minimamente danneggiata!
