# *Il rischio sismico tra emergenza e prevenzione*

*30 marzo 2017*

**Prof. Ing. Andrea Prota**

Università degli Studi di Napoli Federico II  
Dipartimento di Strutture per l'Ingegneria e l'Architettura  
(DiST)

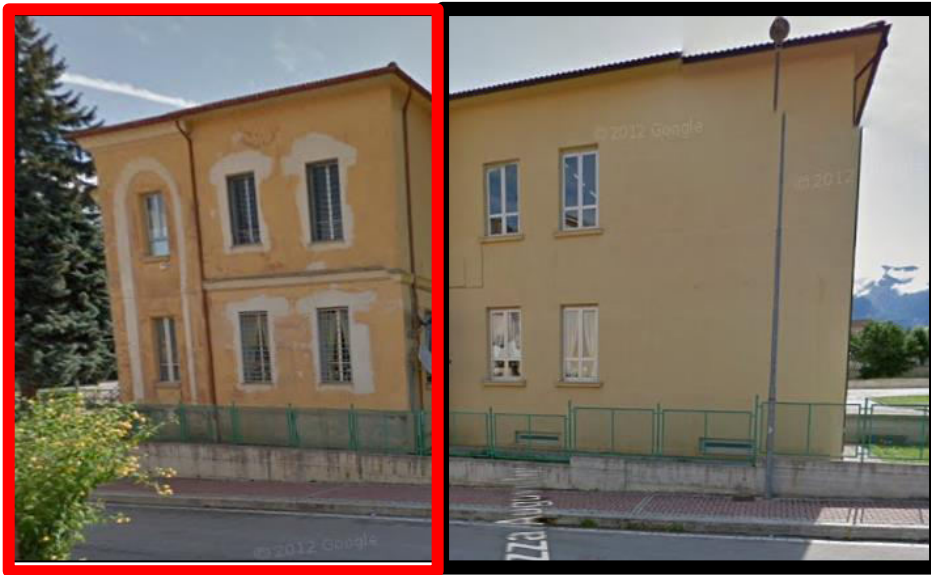
PORZIONE EDIFICIO IN C.A.

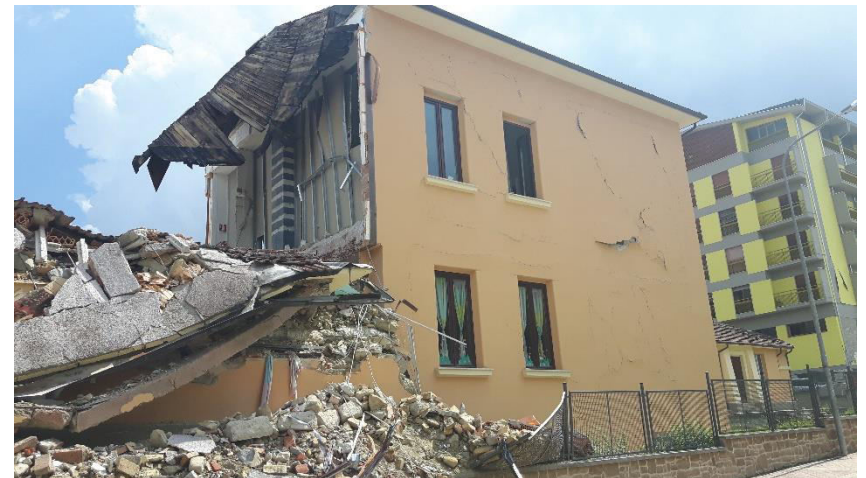
PORZIONE EDIFICIO  
IN MURATURA

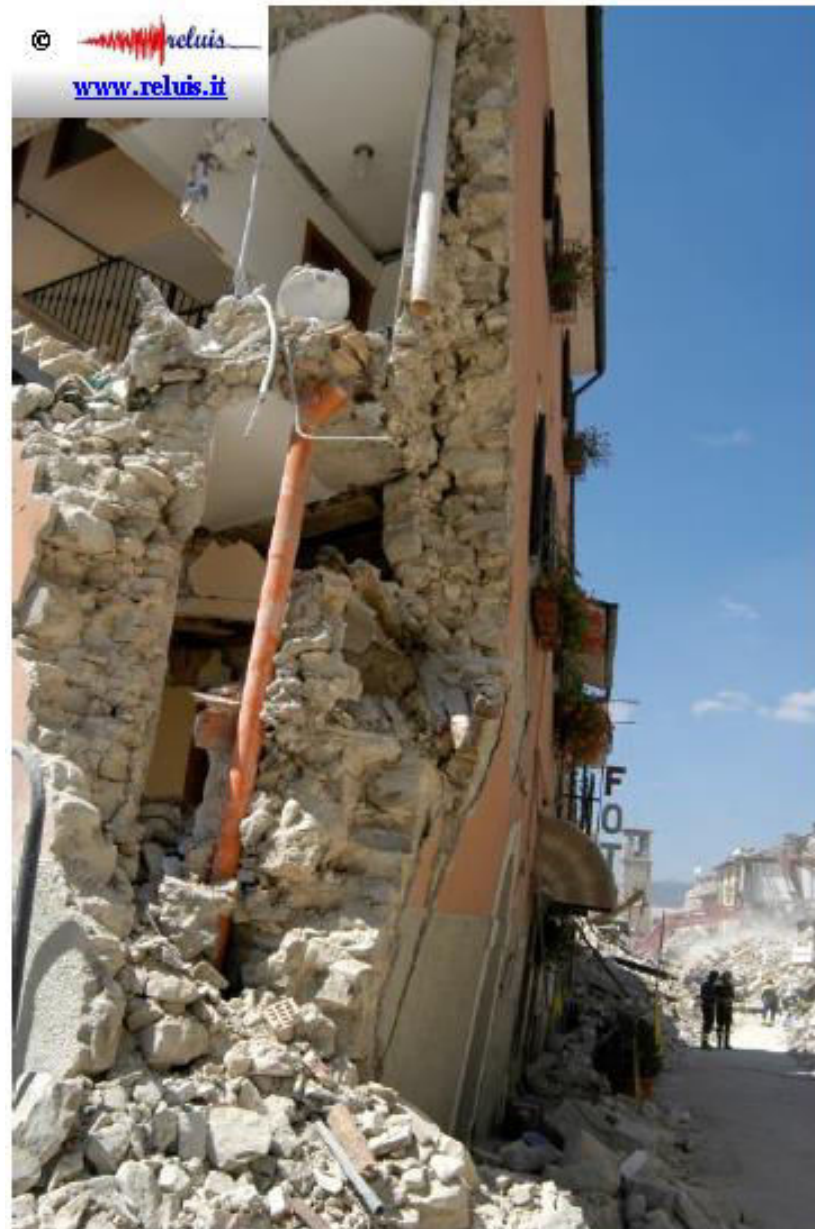
**Edificio in muratura - Amatrice**

Evidente fuori piombo e disgregazione della parete muraria.

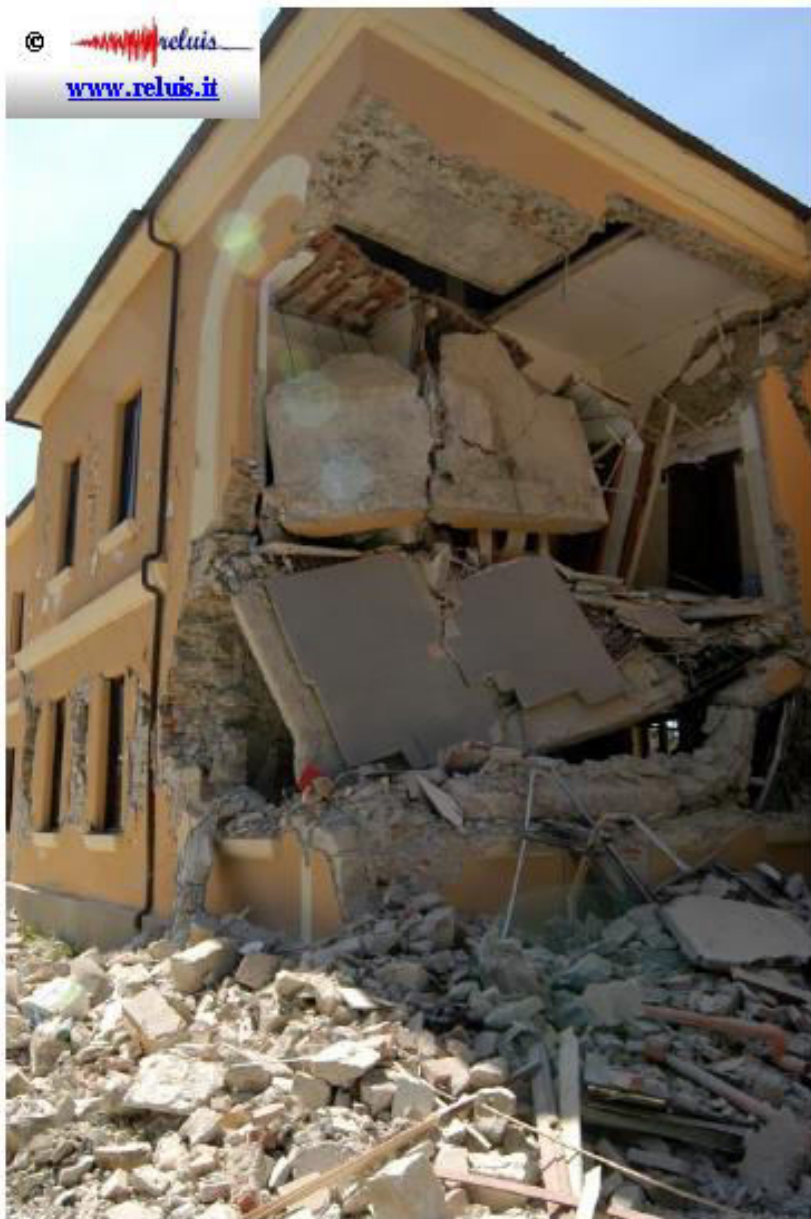
**Edificio in muratura (scuola Romolo Capranica) - Amatrice**  
Collasso delle pareti portanti e conseguente perdita di appoggio dei solai.

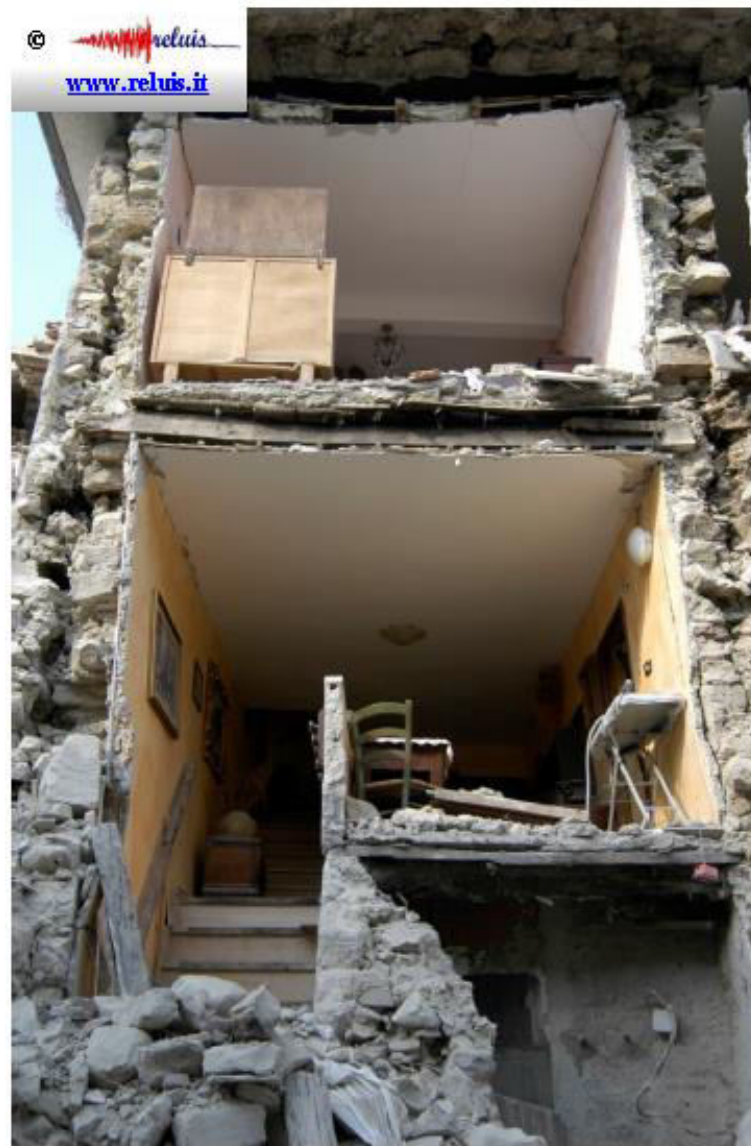
**Edificio in muratura - Amatrice**  
parete muraria e messa in luce della sezione trasversale della muratura (doppio para scarsamente ammassati trasversalmente).

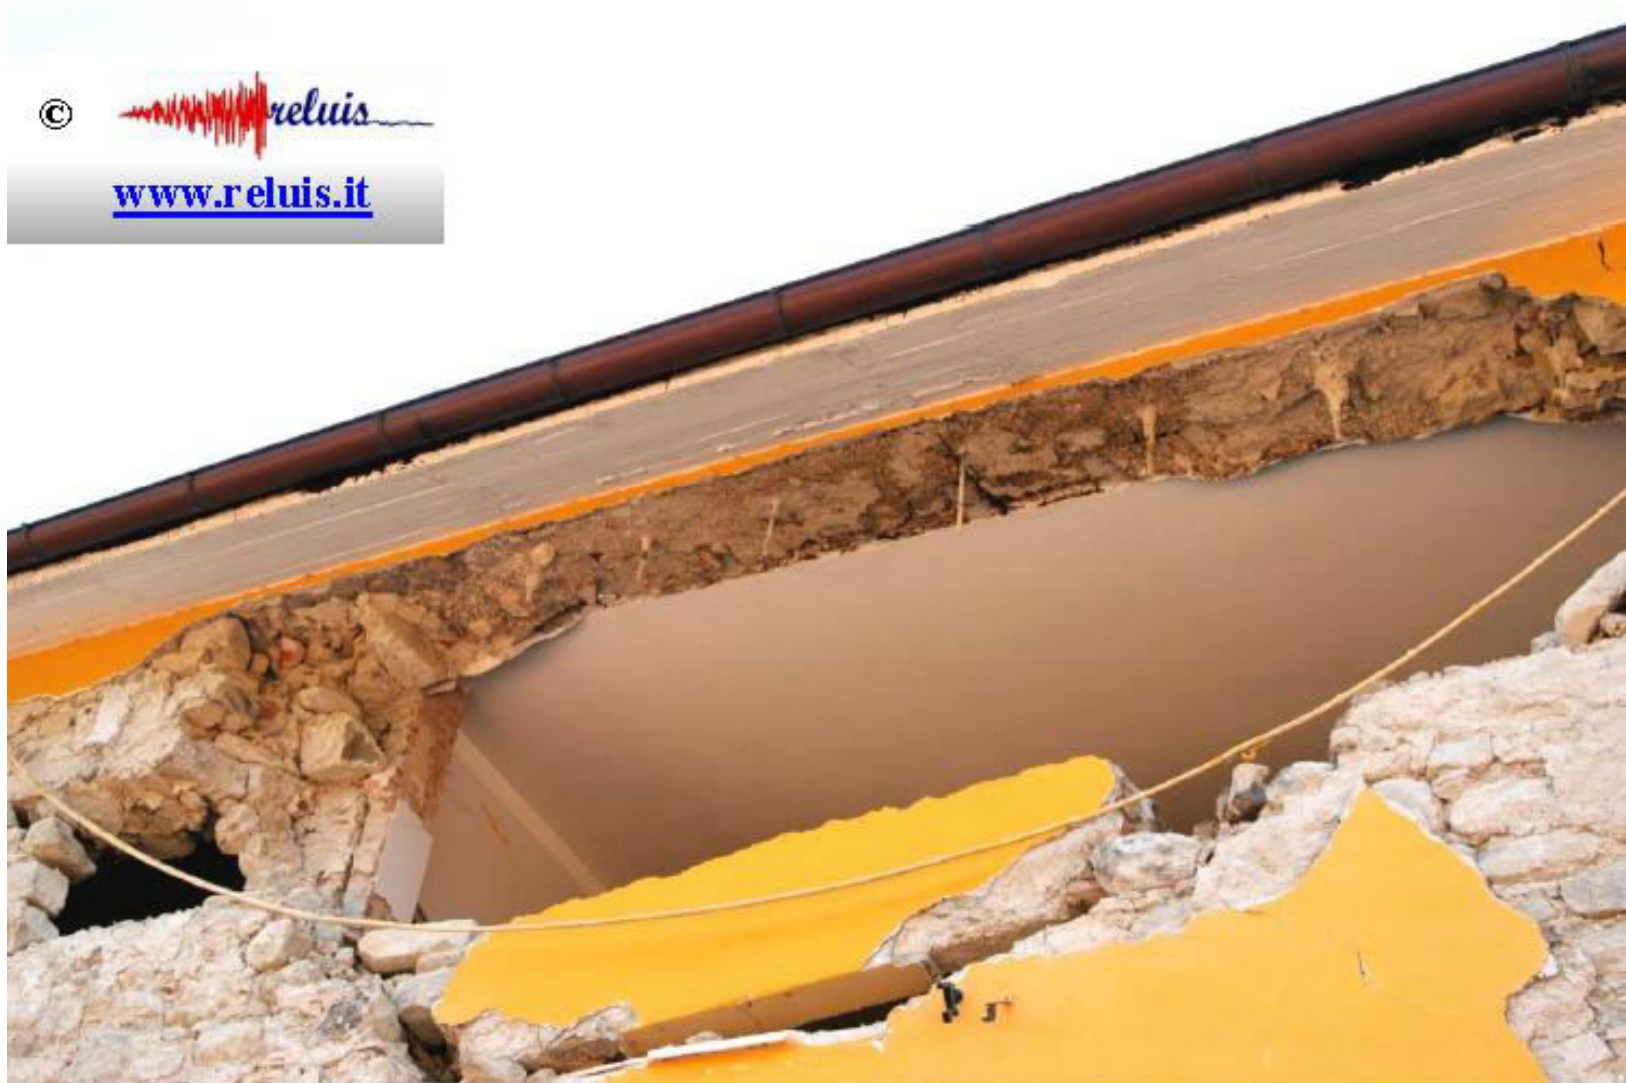
**Edificio in muratura - Accumoli**

collo parziale della parete sommitale seppure in presenza di cordolo ammortato con barre metalliche

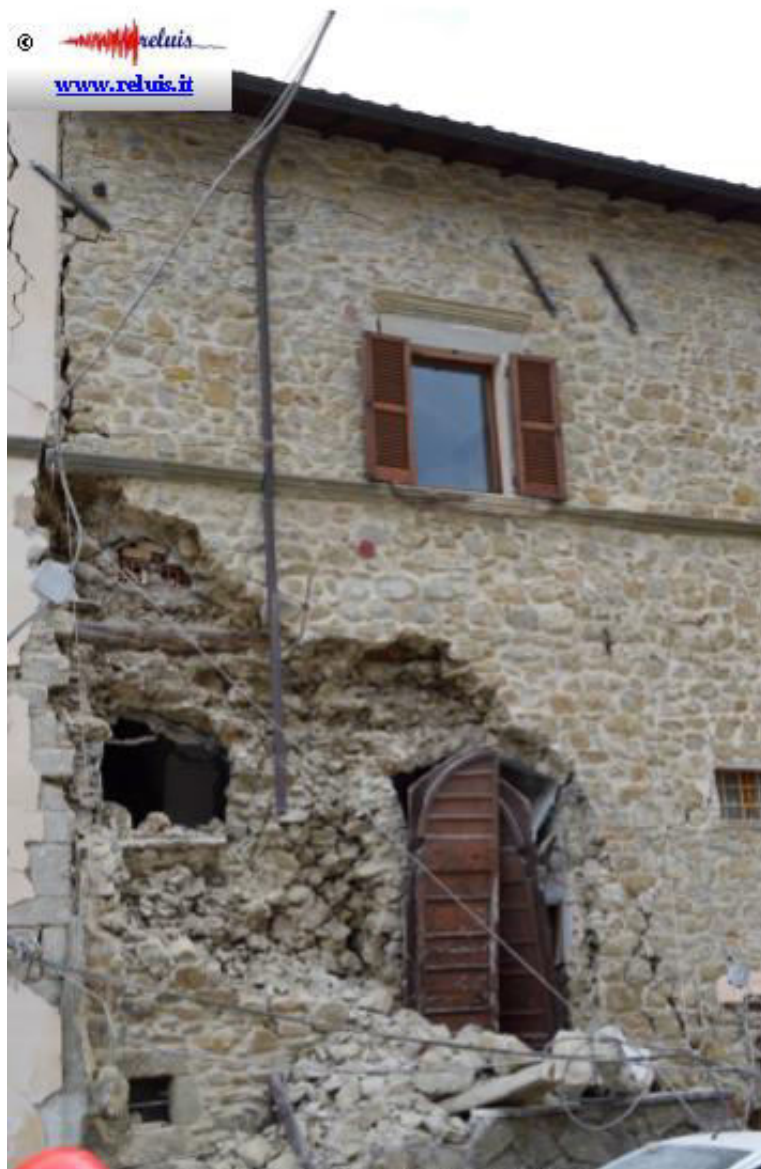
**Edificio in muratura – Arquat del Tronto**

si disgregazione del paramento esterno della muratura. Notare la presenza delle catene, probabilmente evitato i meccanismi fuori piano

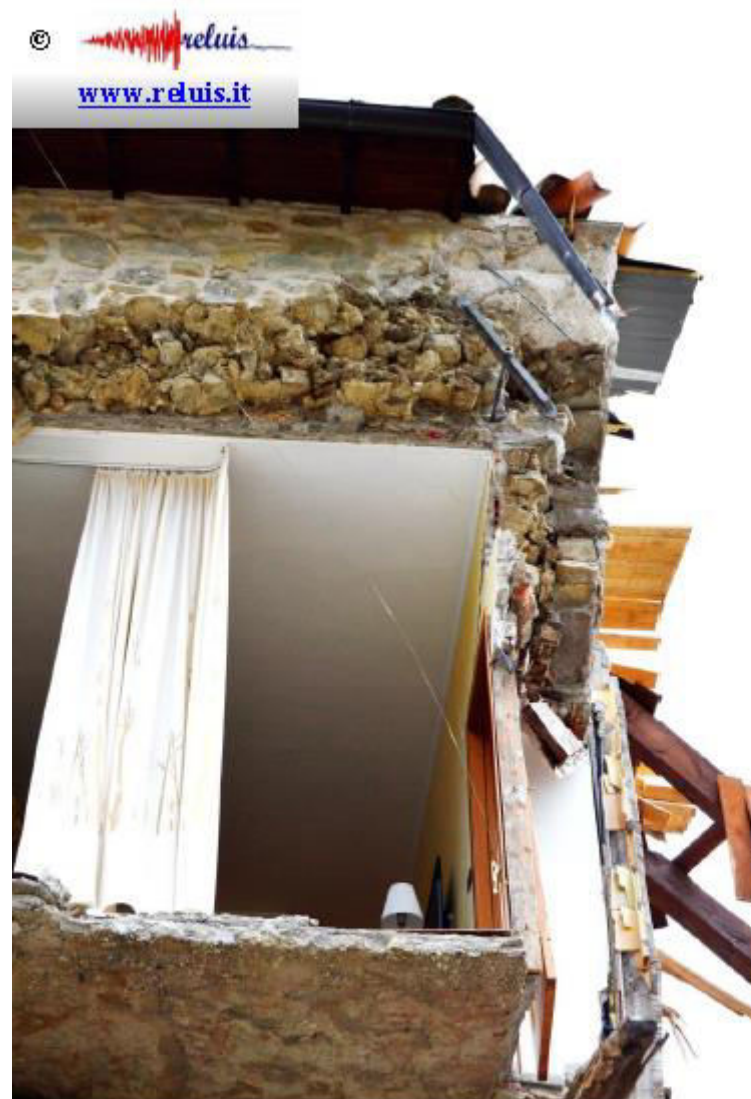
**Edificio in muratura – Arquat del Tronto**

perimetrali seppure in presenza di catene (inefficaci per disgregazione del paramento).

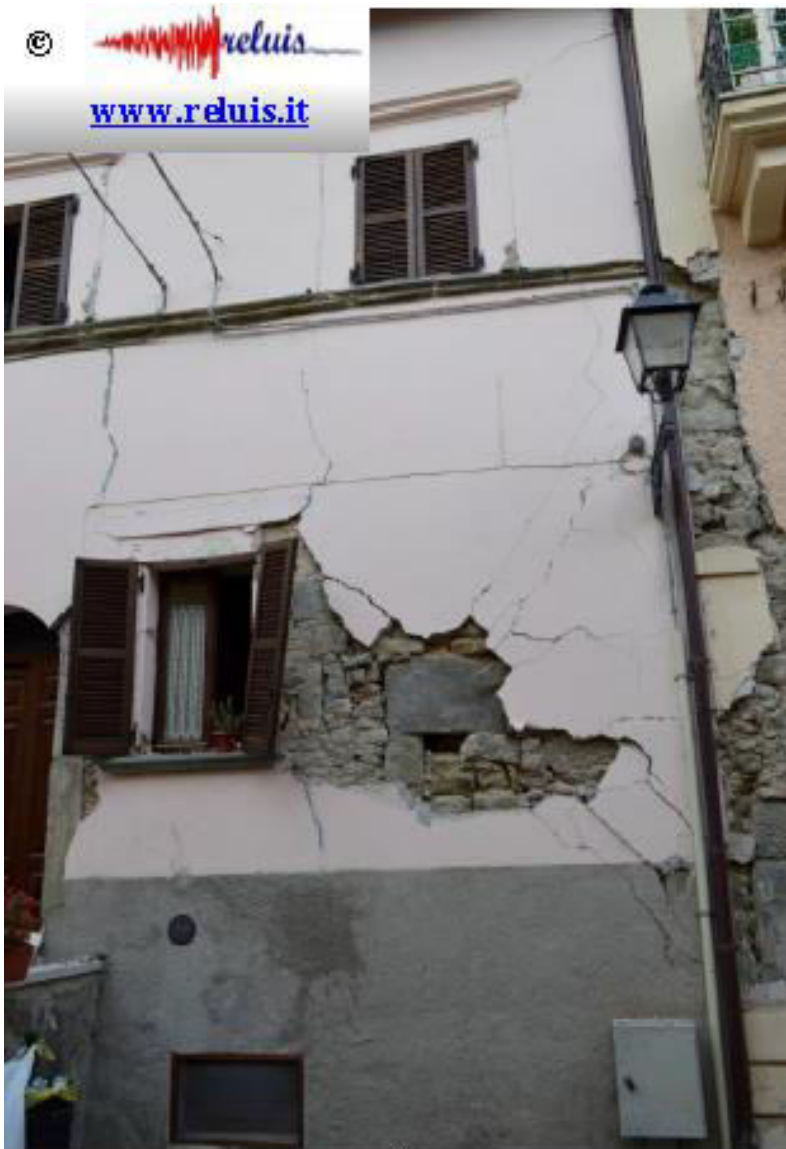
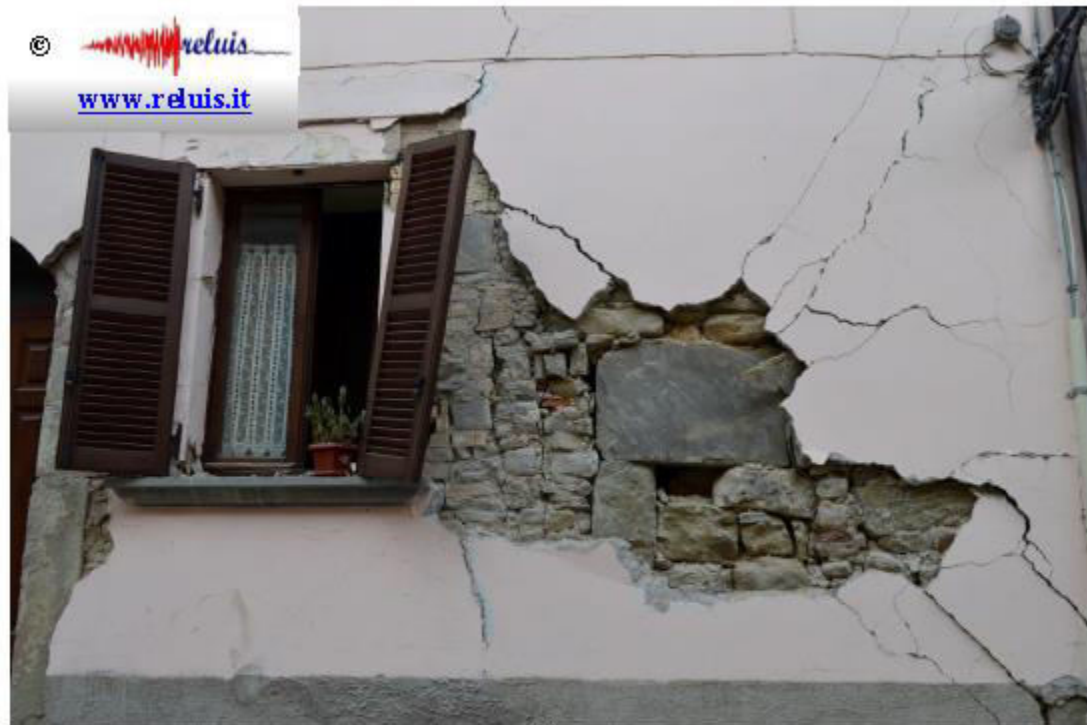
**Edificio in muratura – Arquata del Tronto**

a) Lesioni in piano della parete muraria; b) particolare della porzione di muratura danneggiata

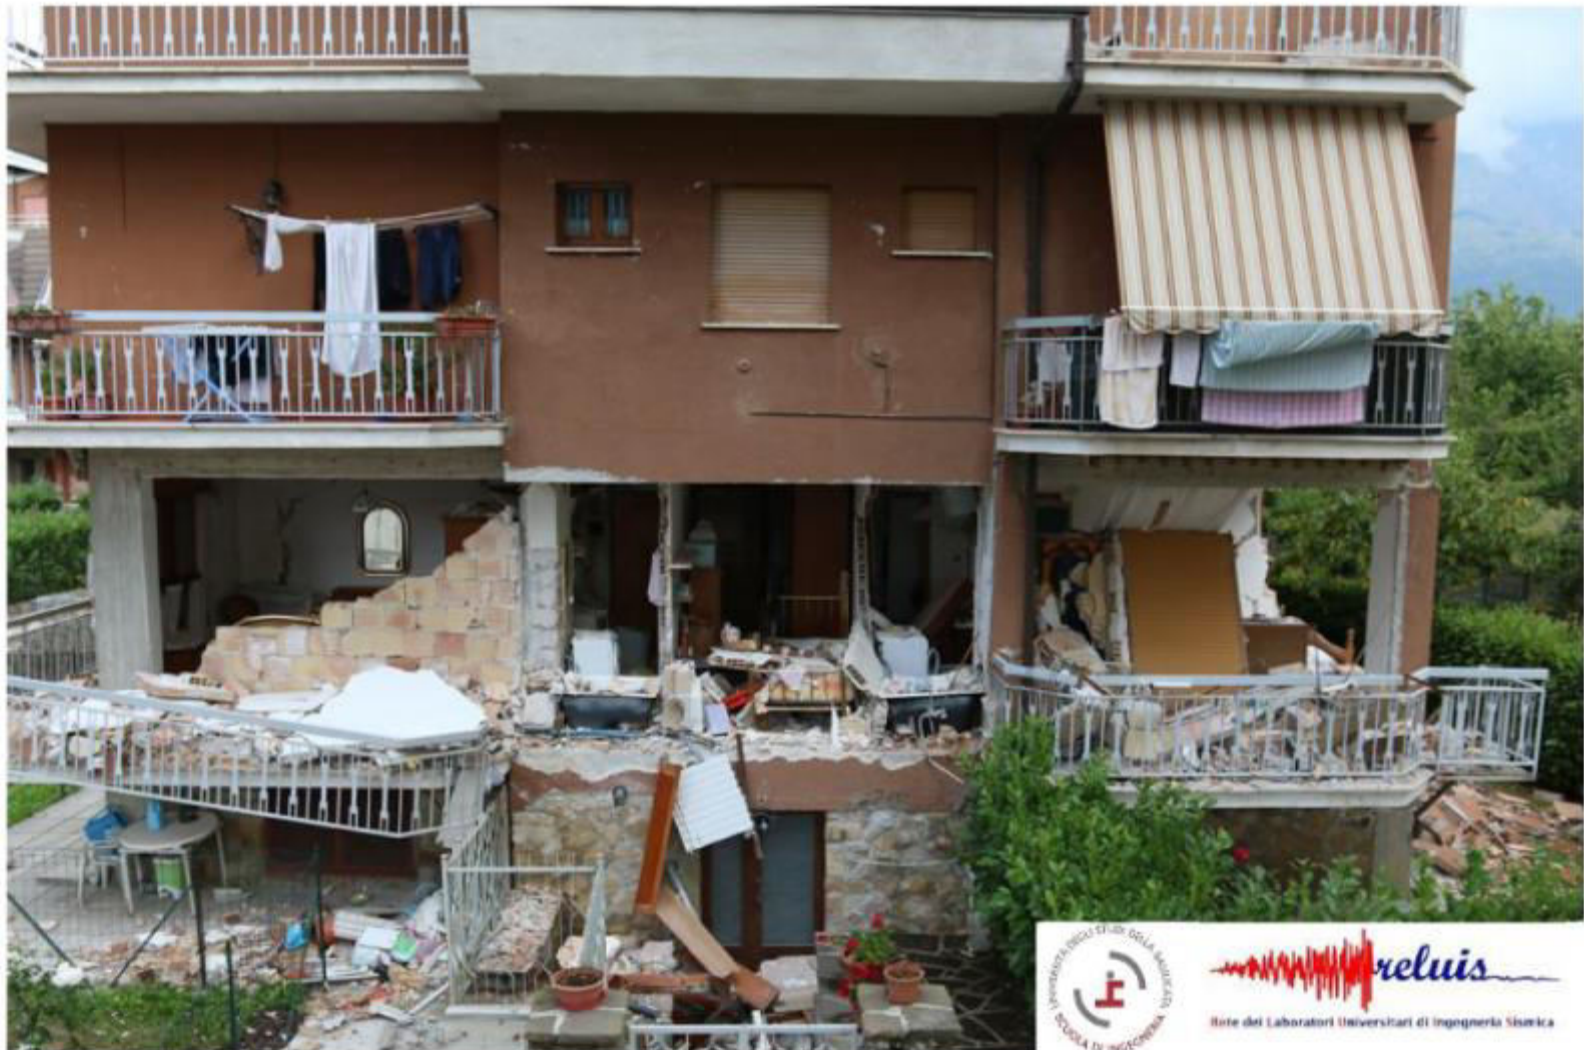
Danneggiamento diffuso alle tamponature del I e II livello

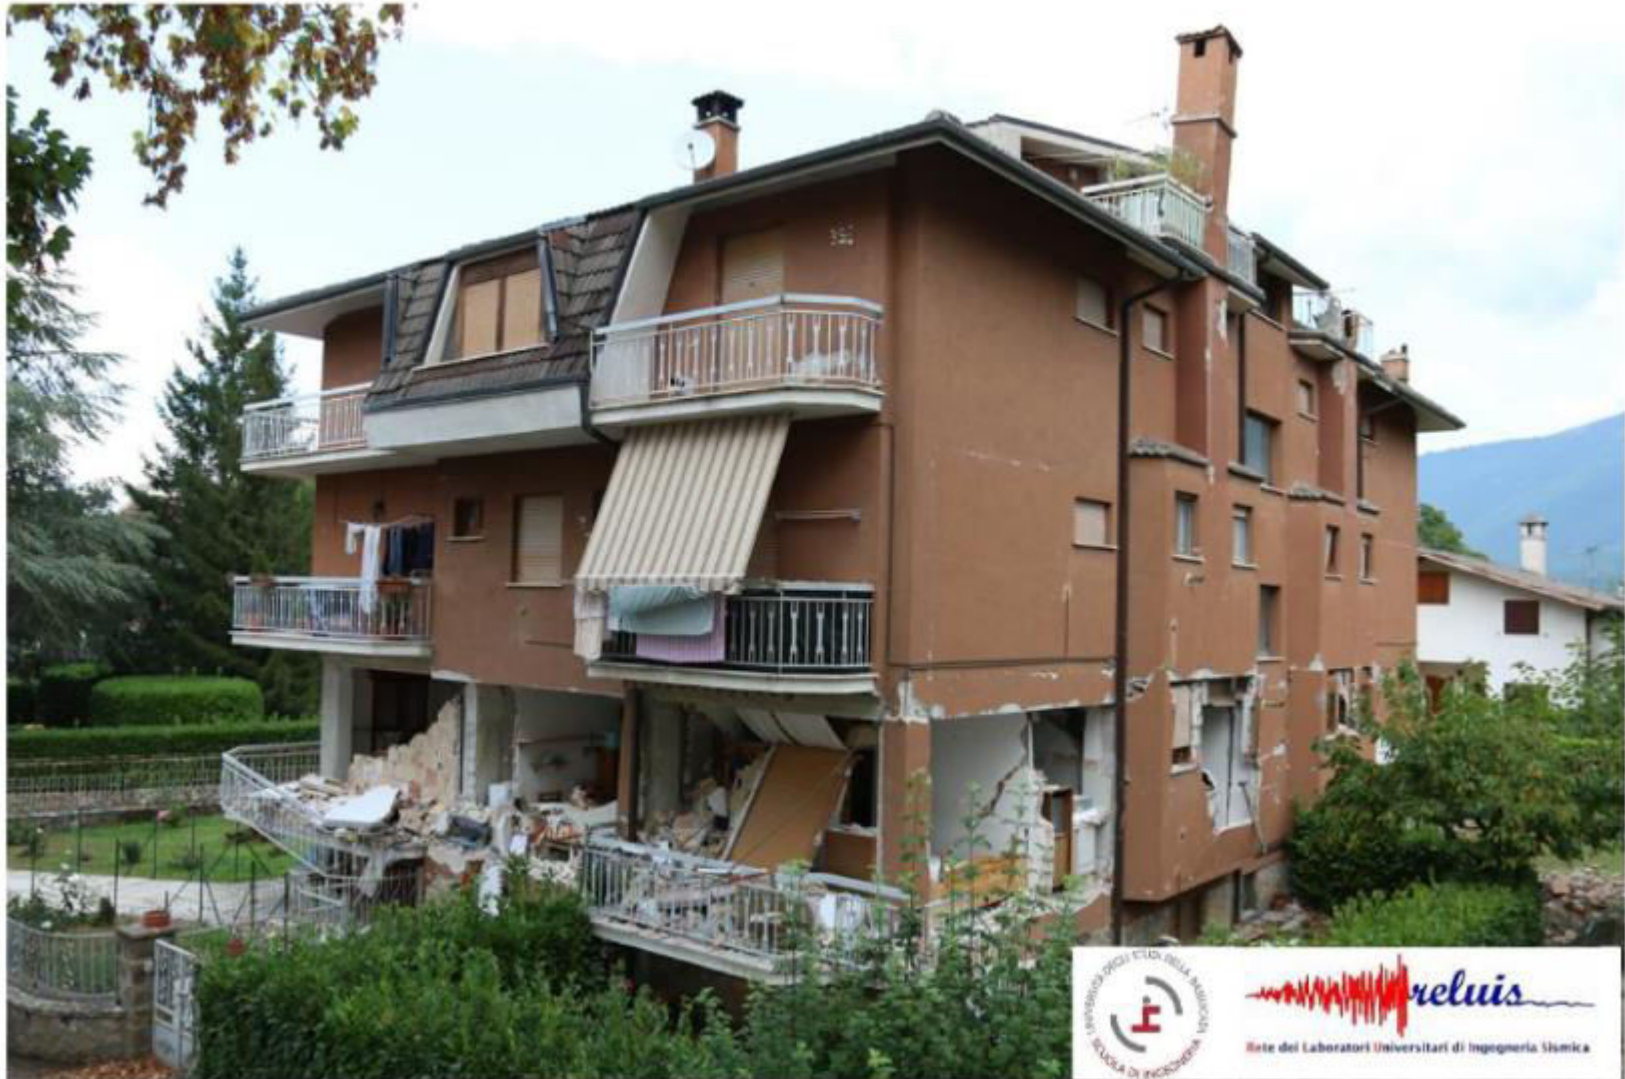
Incipiente collasso del camino

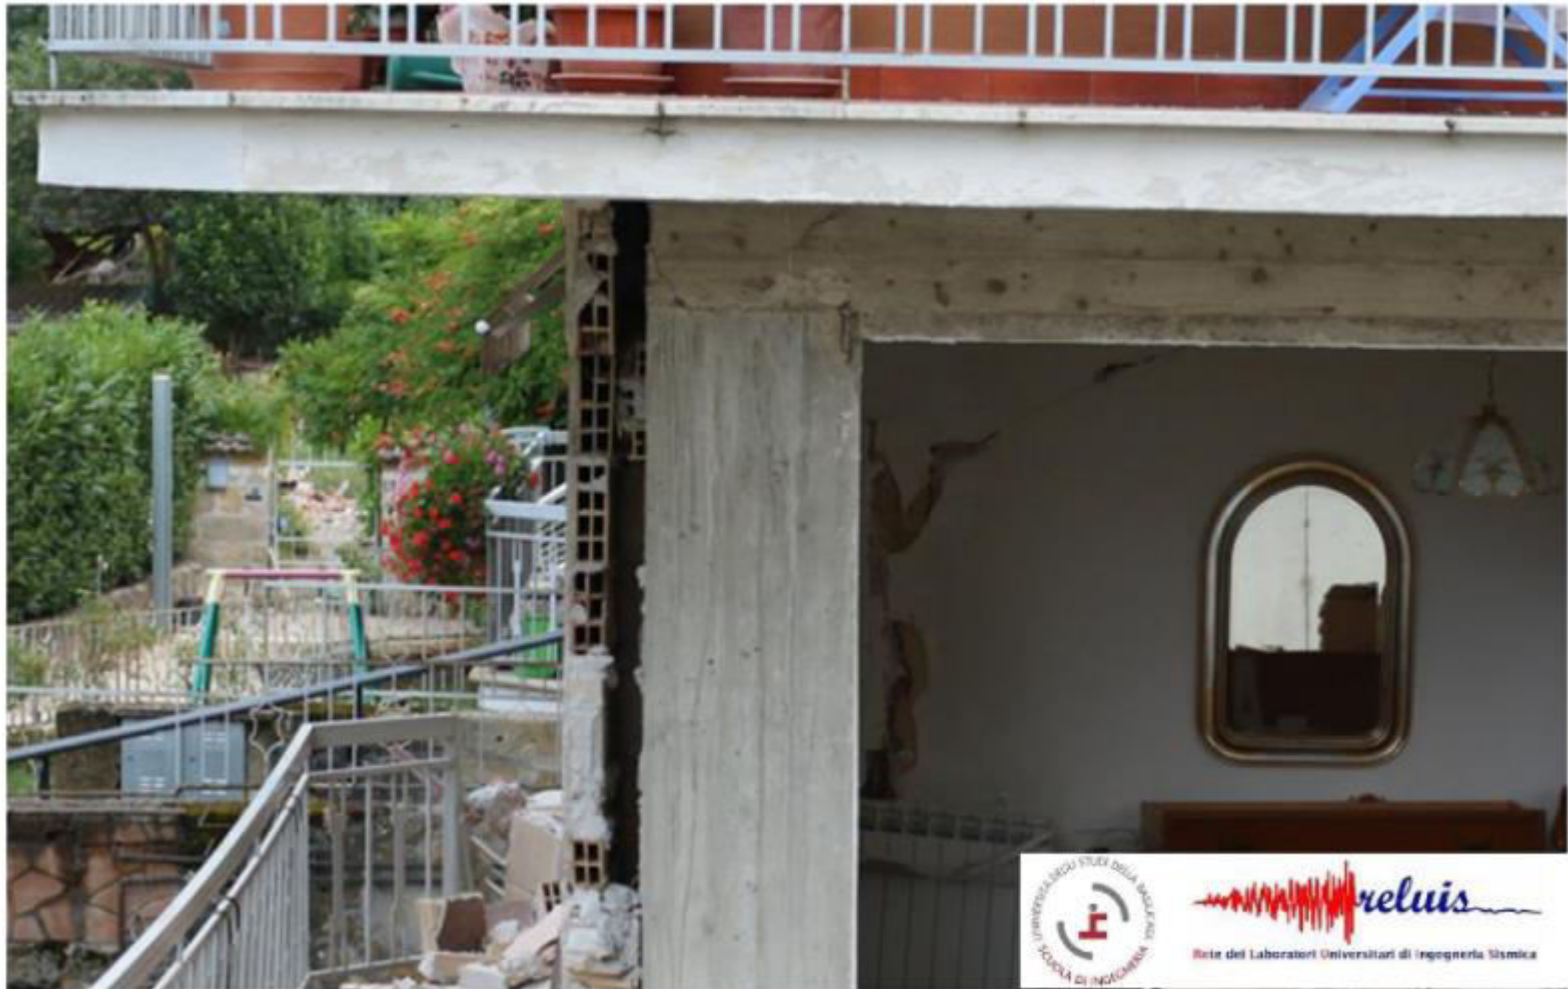
Fodera di tamponatura completamente esterna alla maglia strutturale - Danno al nodo trave-pilastro

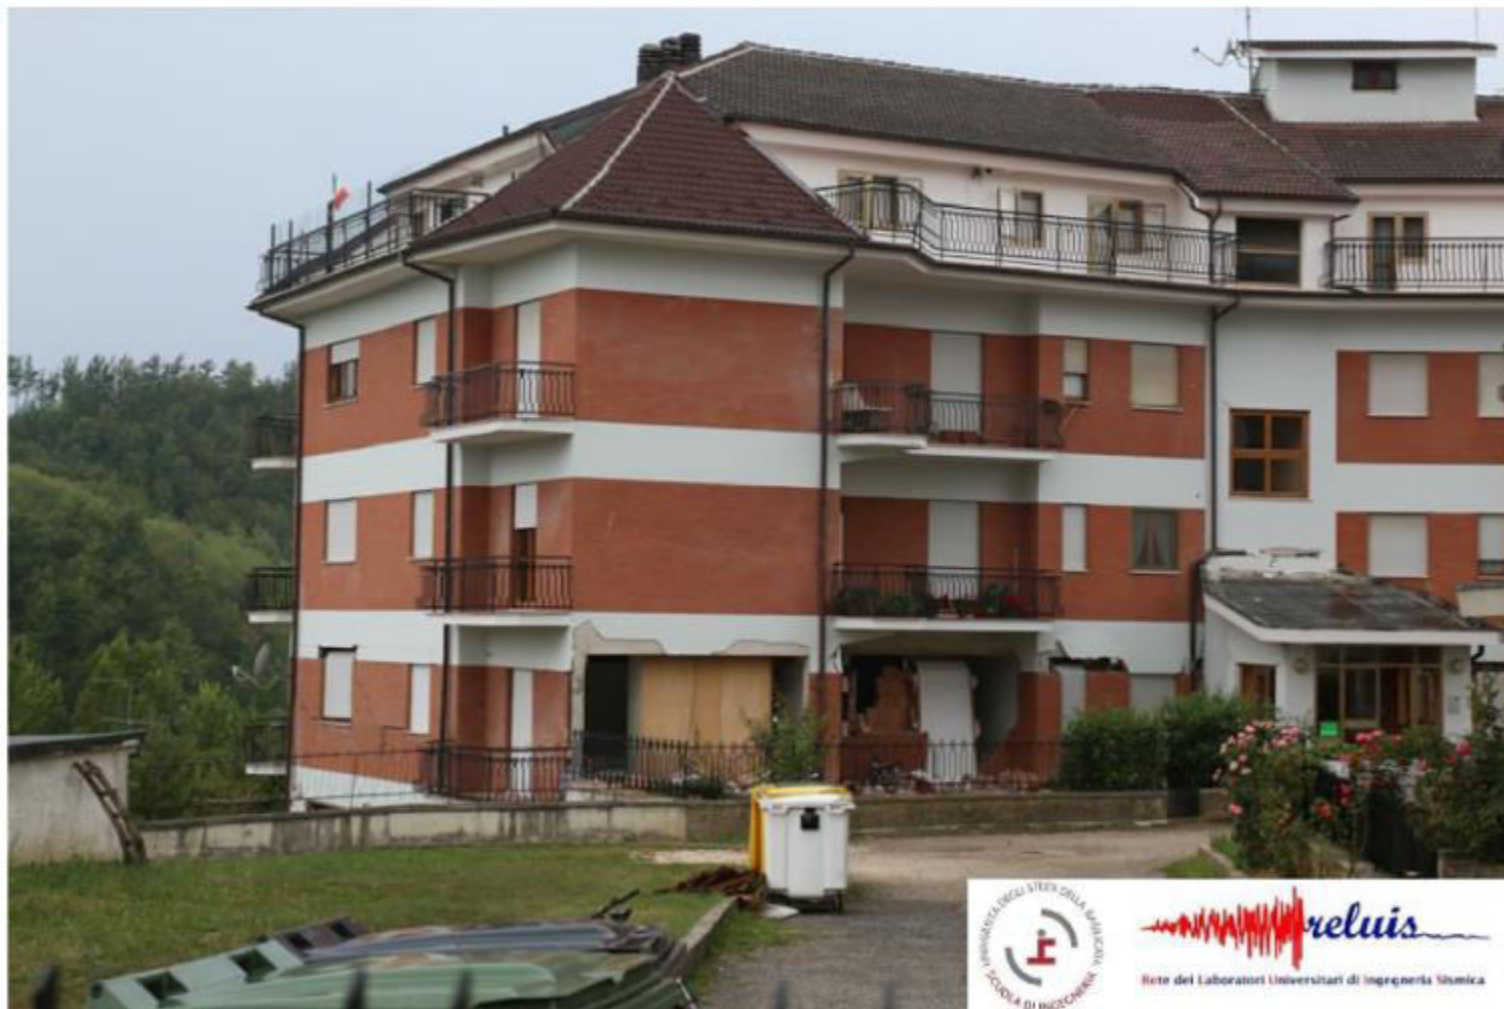
Danno alle tamponature

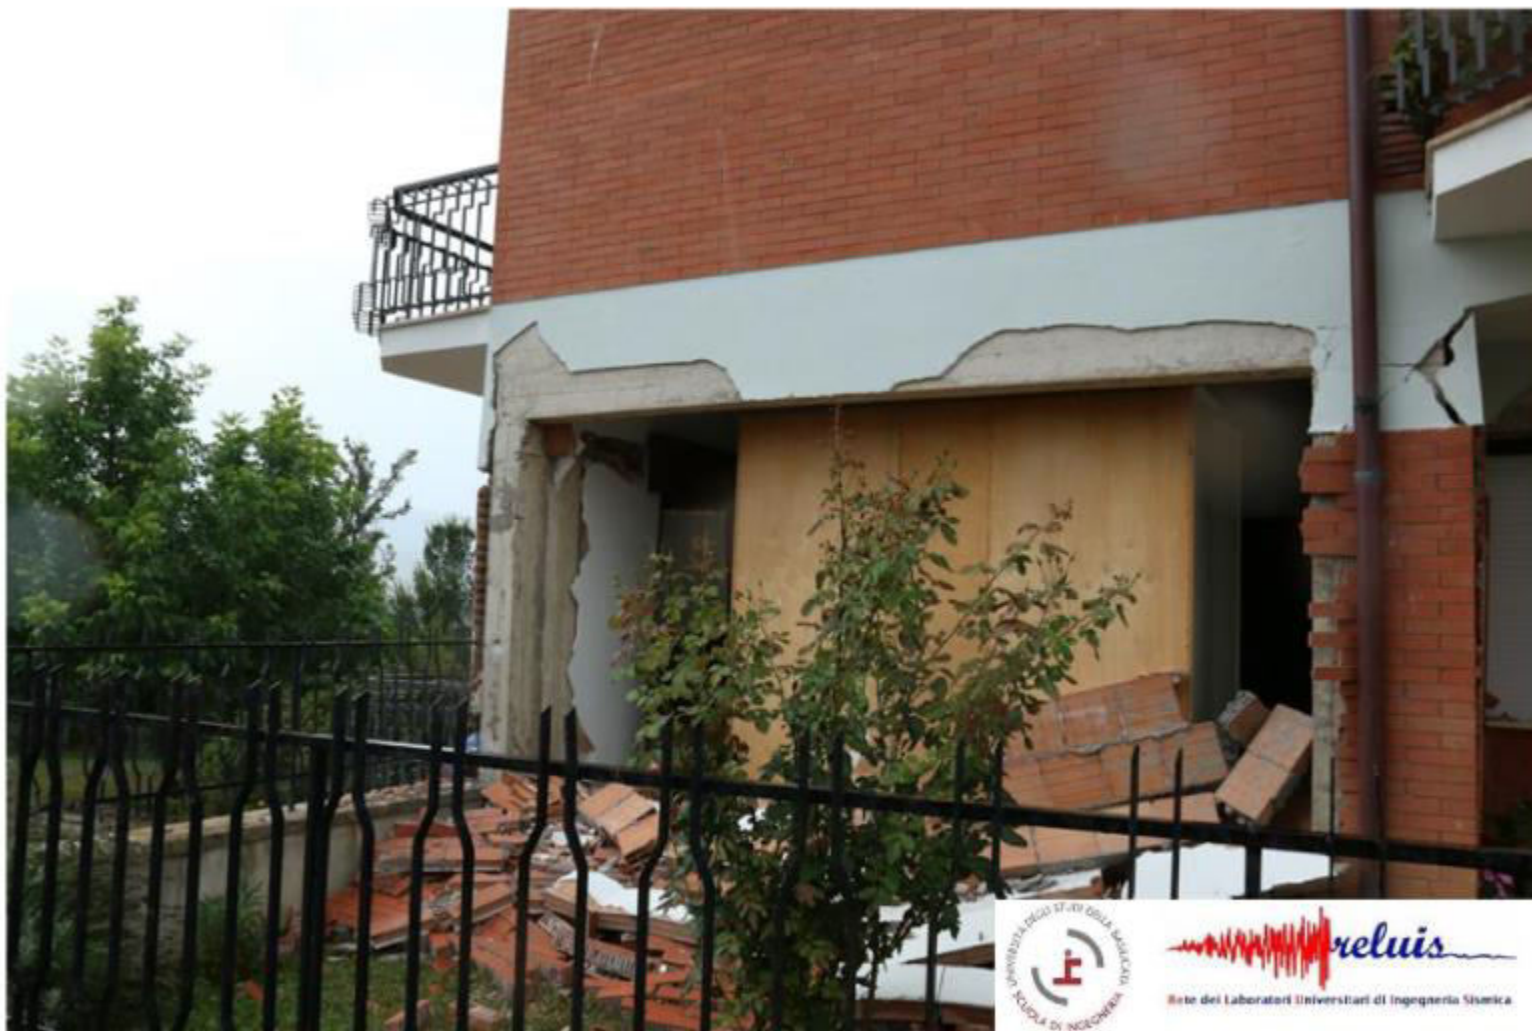
Danno alle tamponature

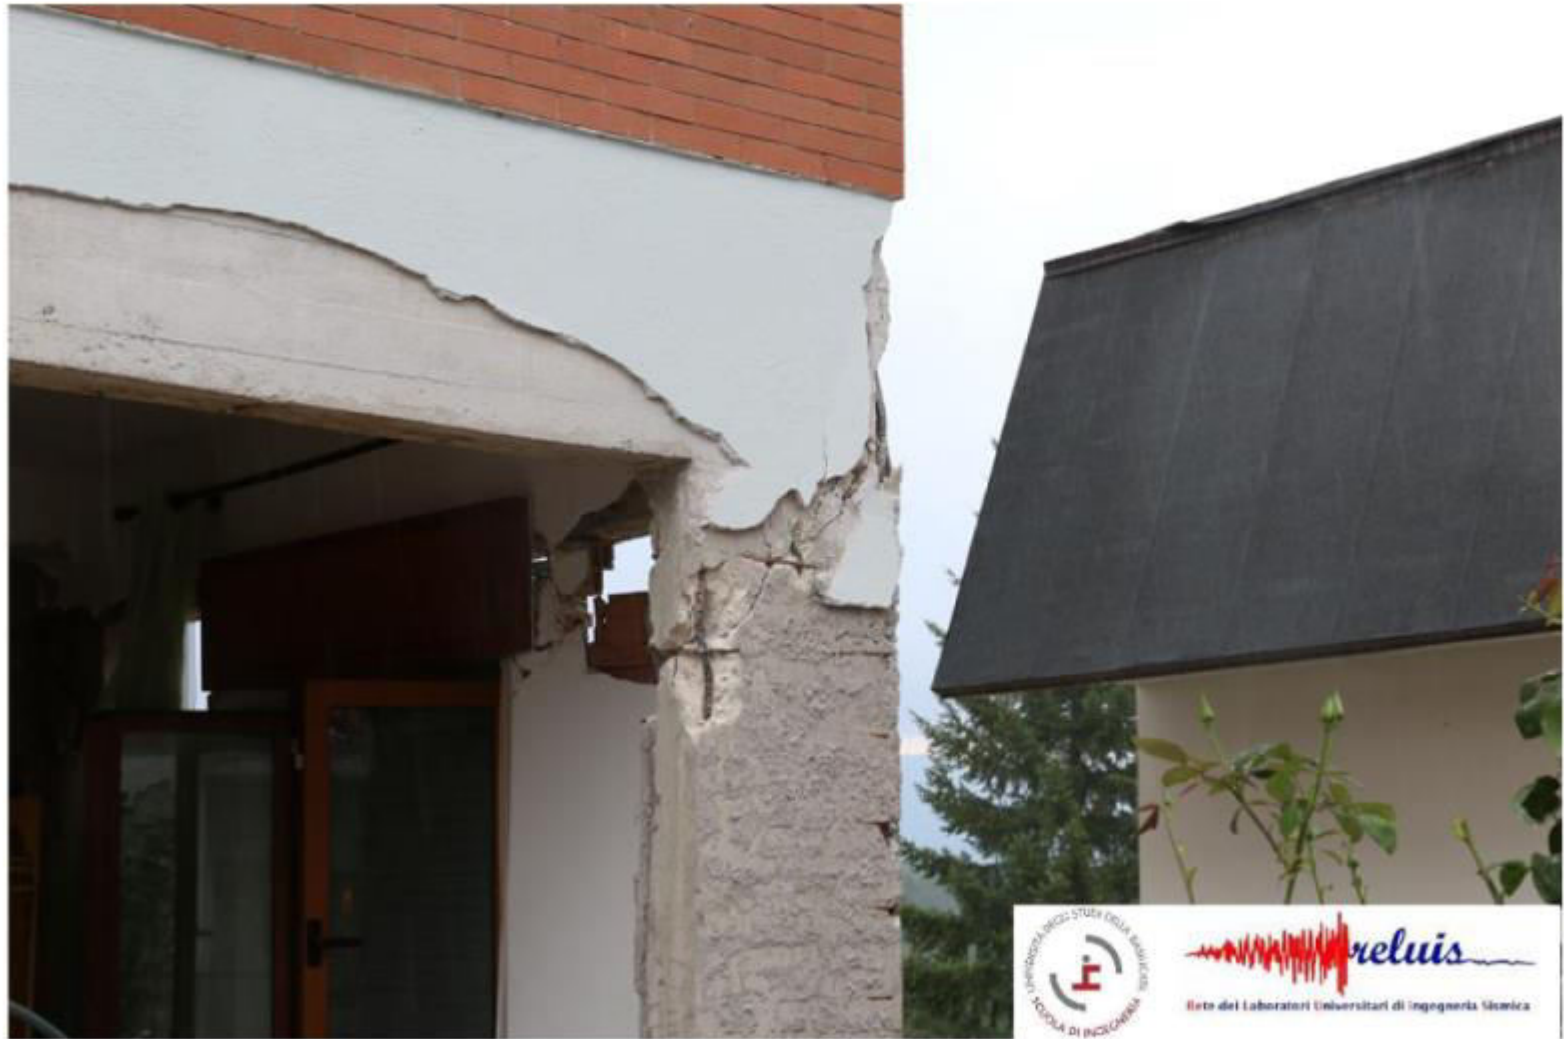
Particolare del danno ad un nodo trave-pilastro

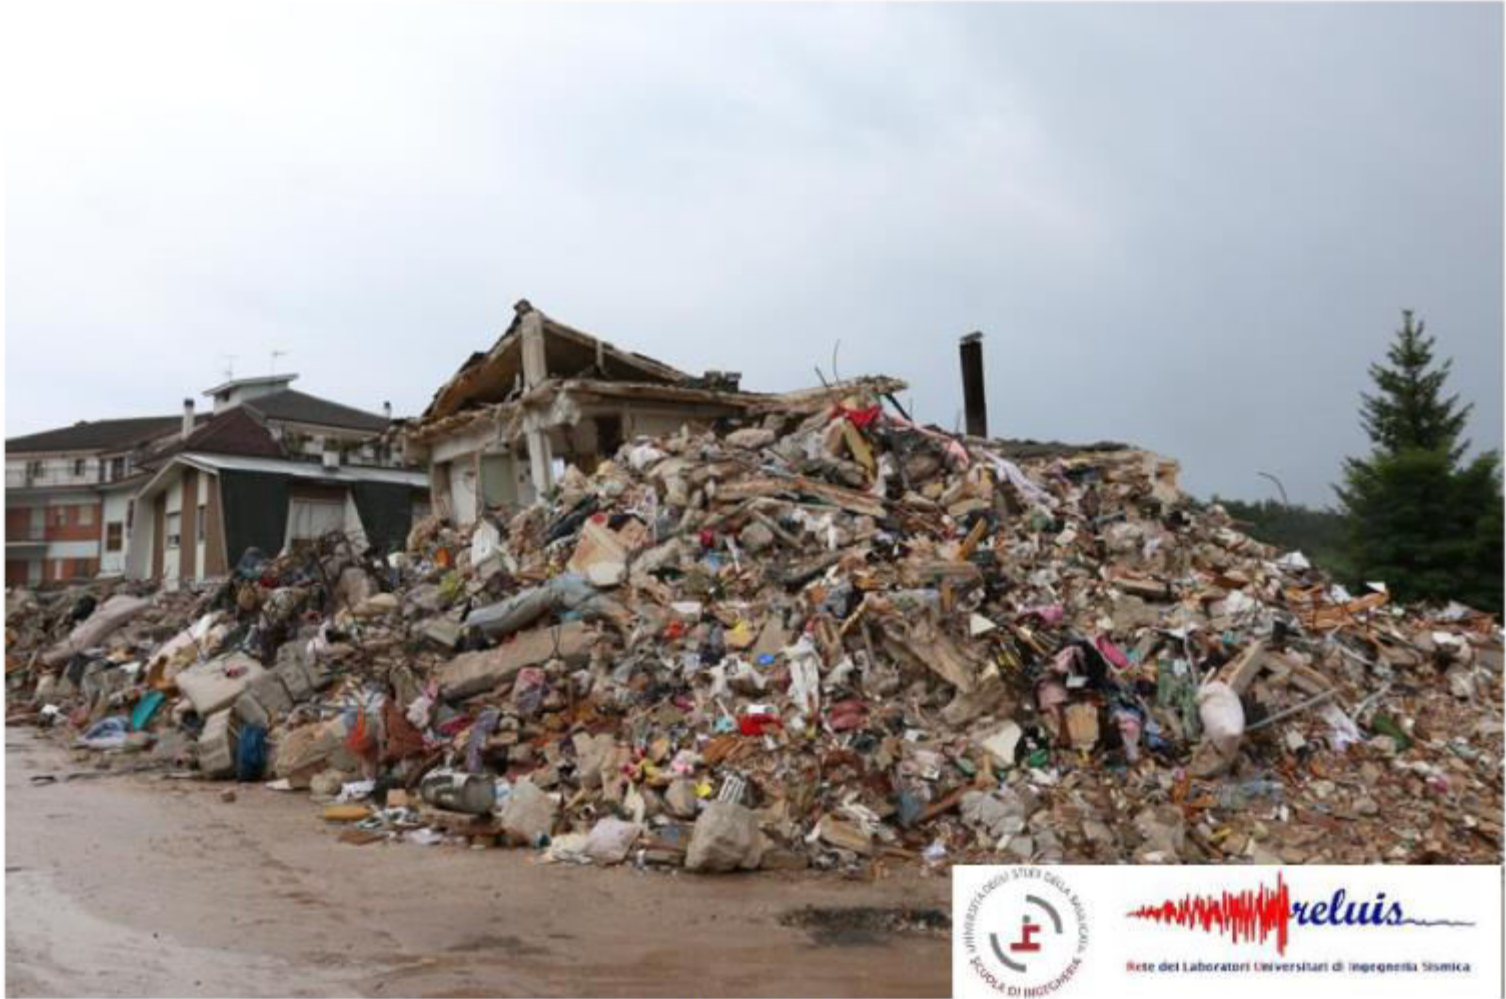
Collasso totale

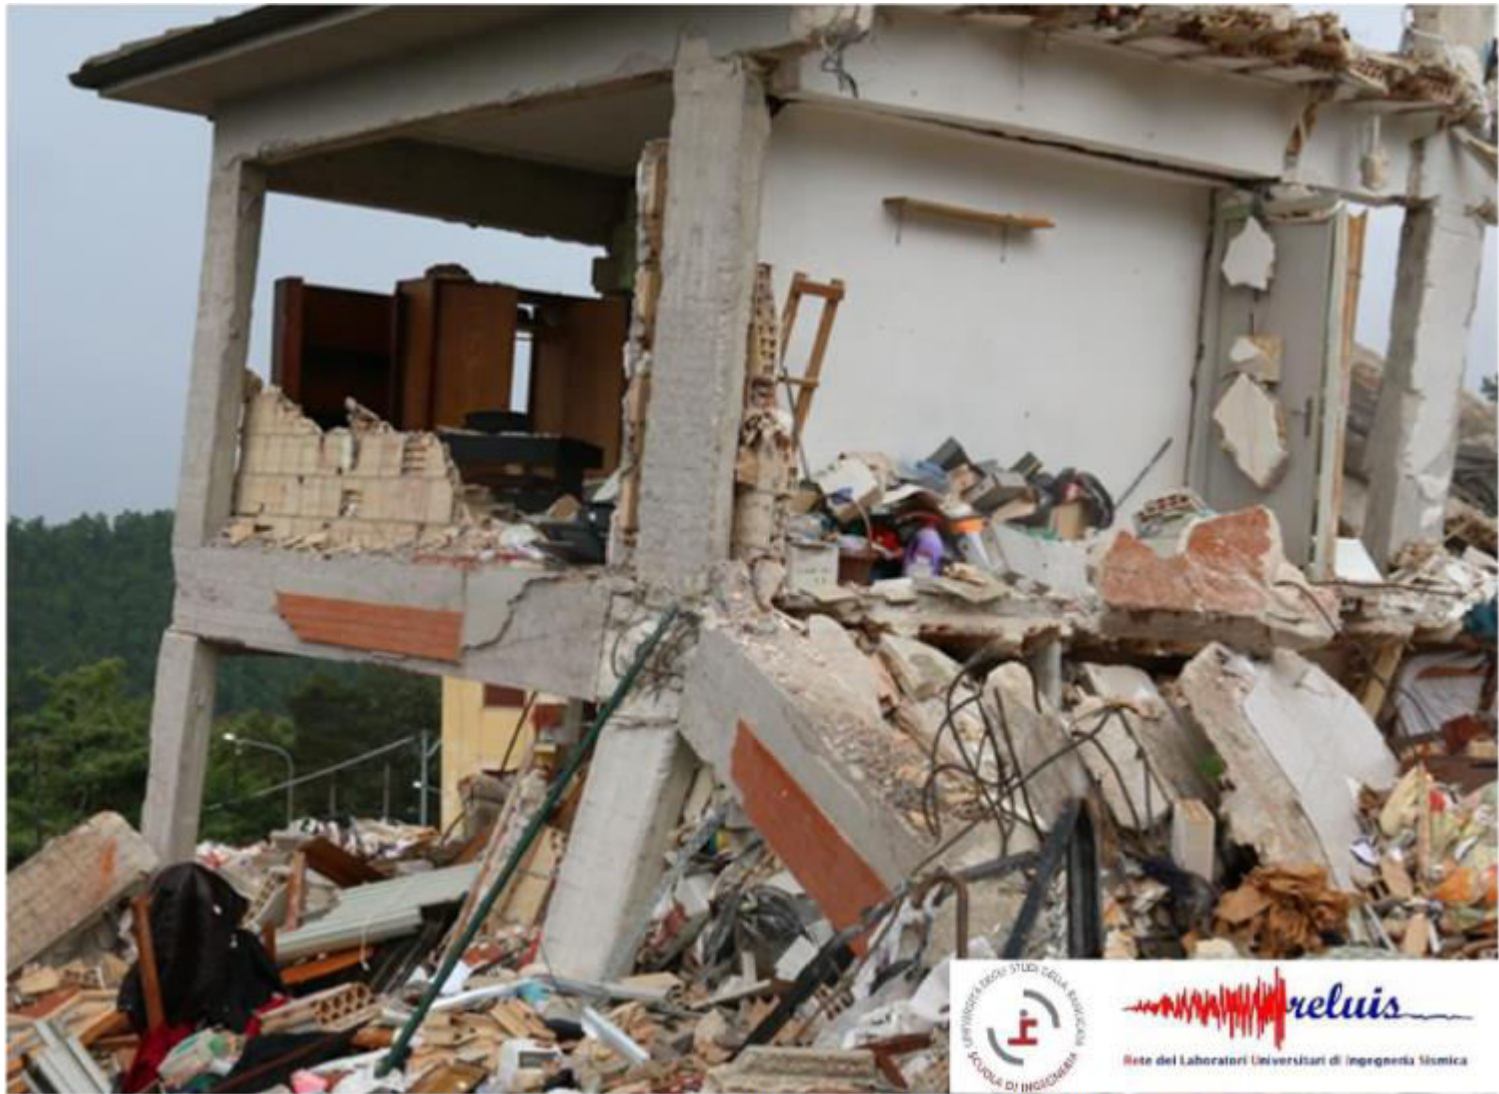
Particolare del collasso di un nodo trave-pilastro del III impalcato
