# *Il rischio sismico tra emergenza e prevenzione*

*30 marzo 2017*

**Prof. Ing. Andrea Prota**

Università degli Studi di Napoli Federico II  
Dipartimento di Strutture per l'Ingegneria e l'Architettura  
(DiST)

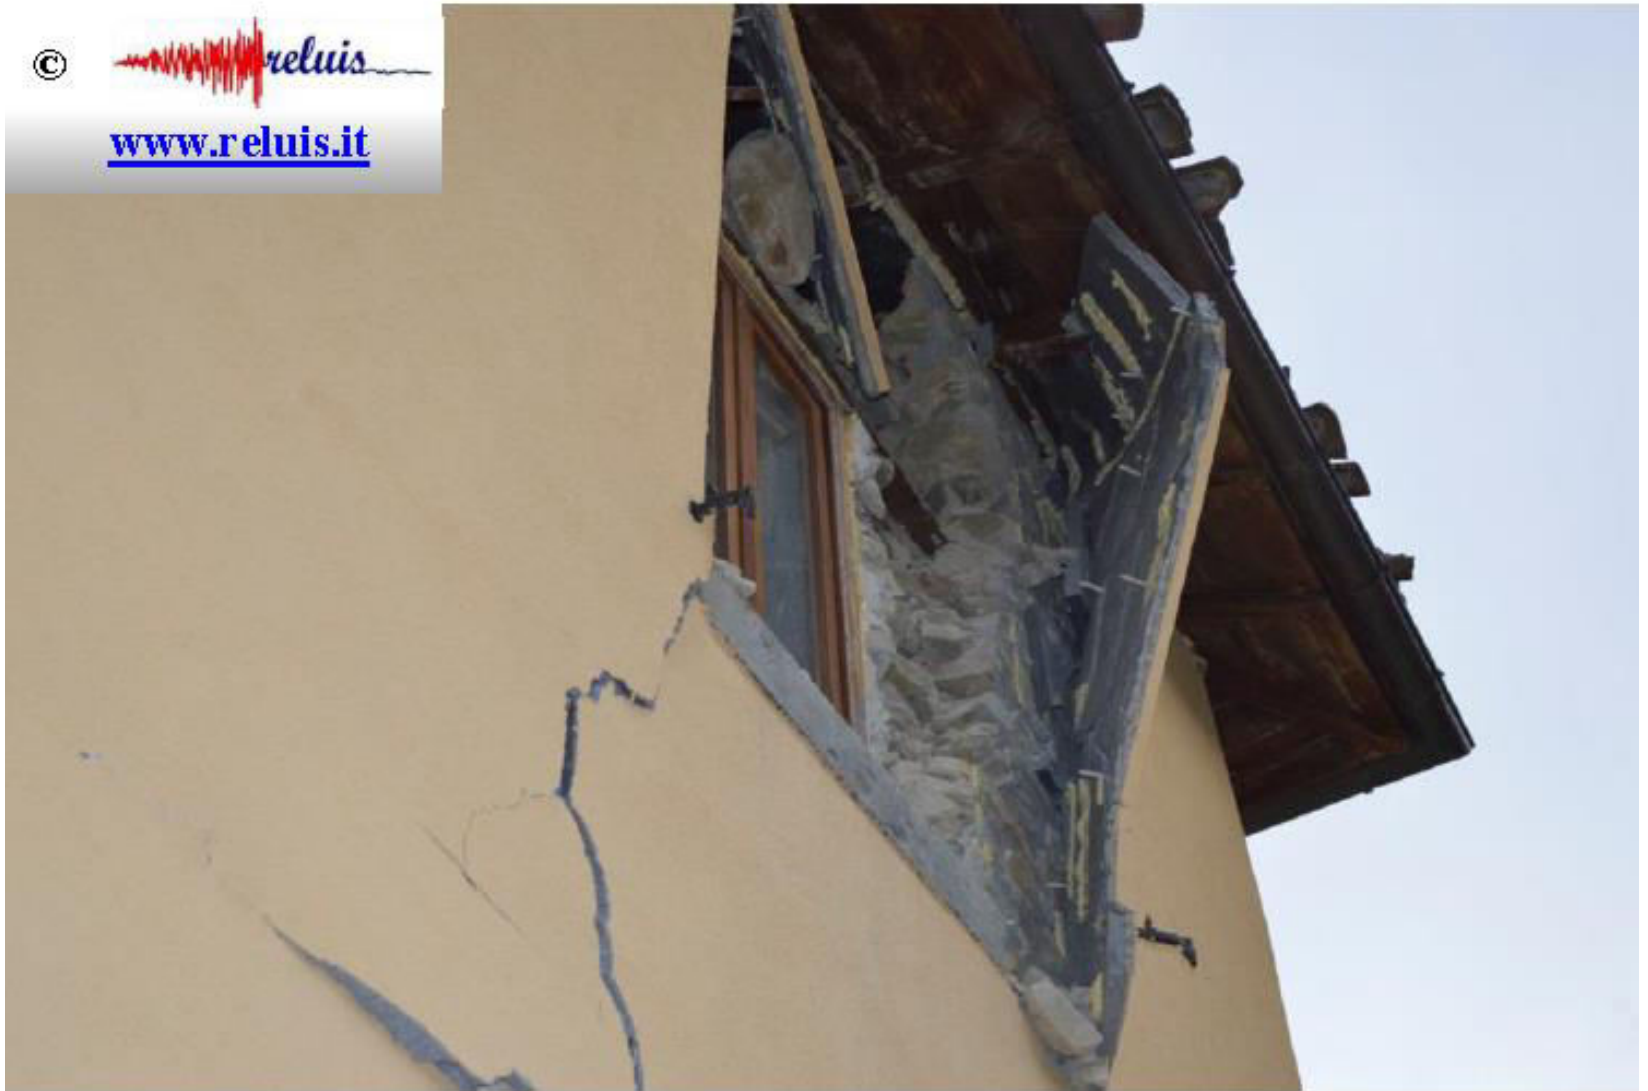
**Edificio in muratura – Illica (frazione di Accumoli)**  
Particolare del distacco di elemento non strutturale (cappotto termico).

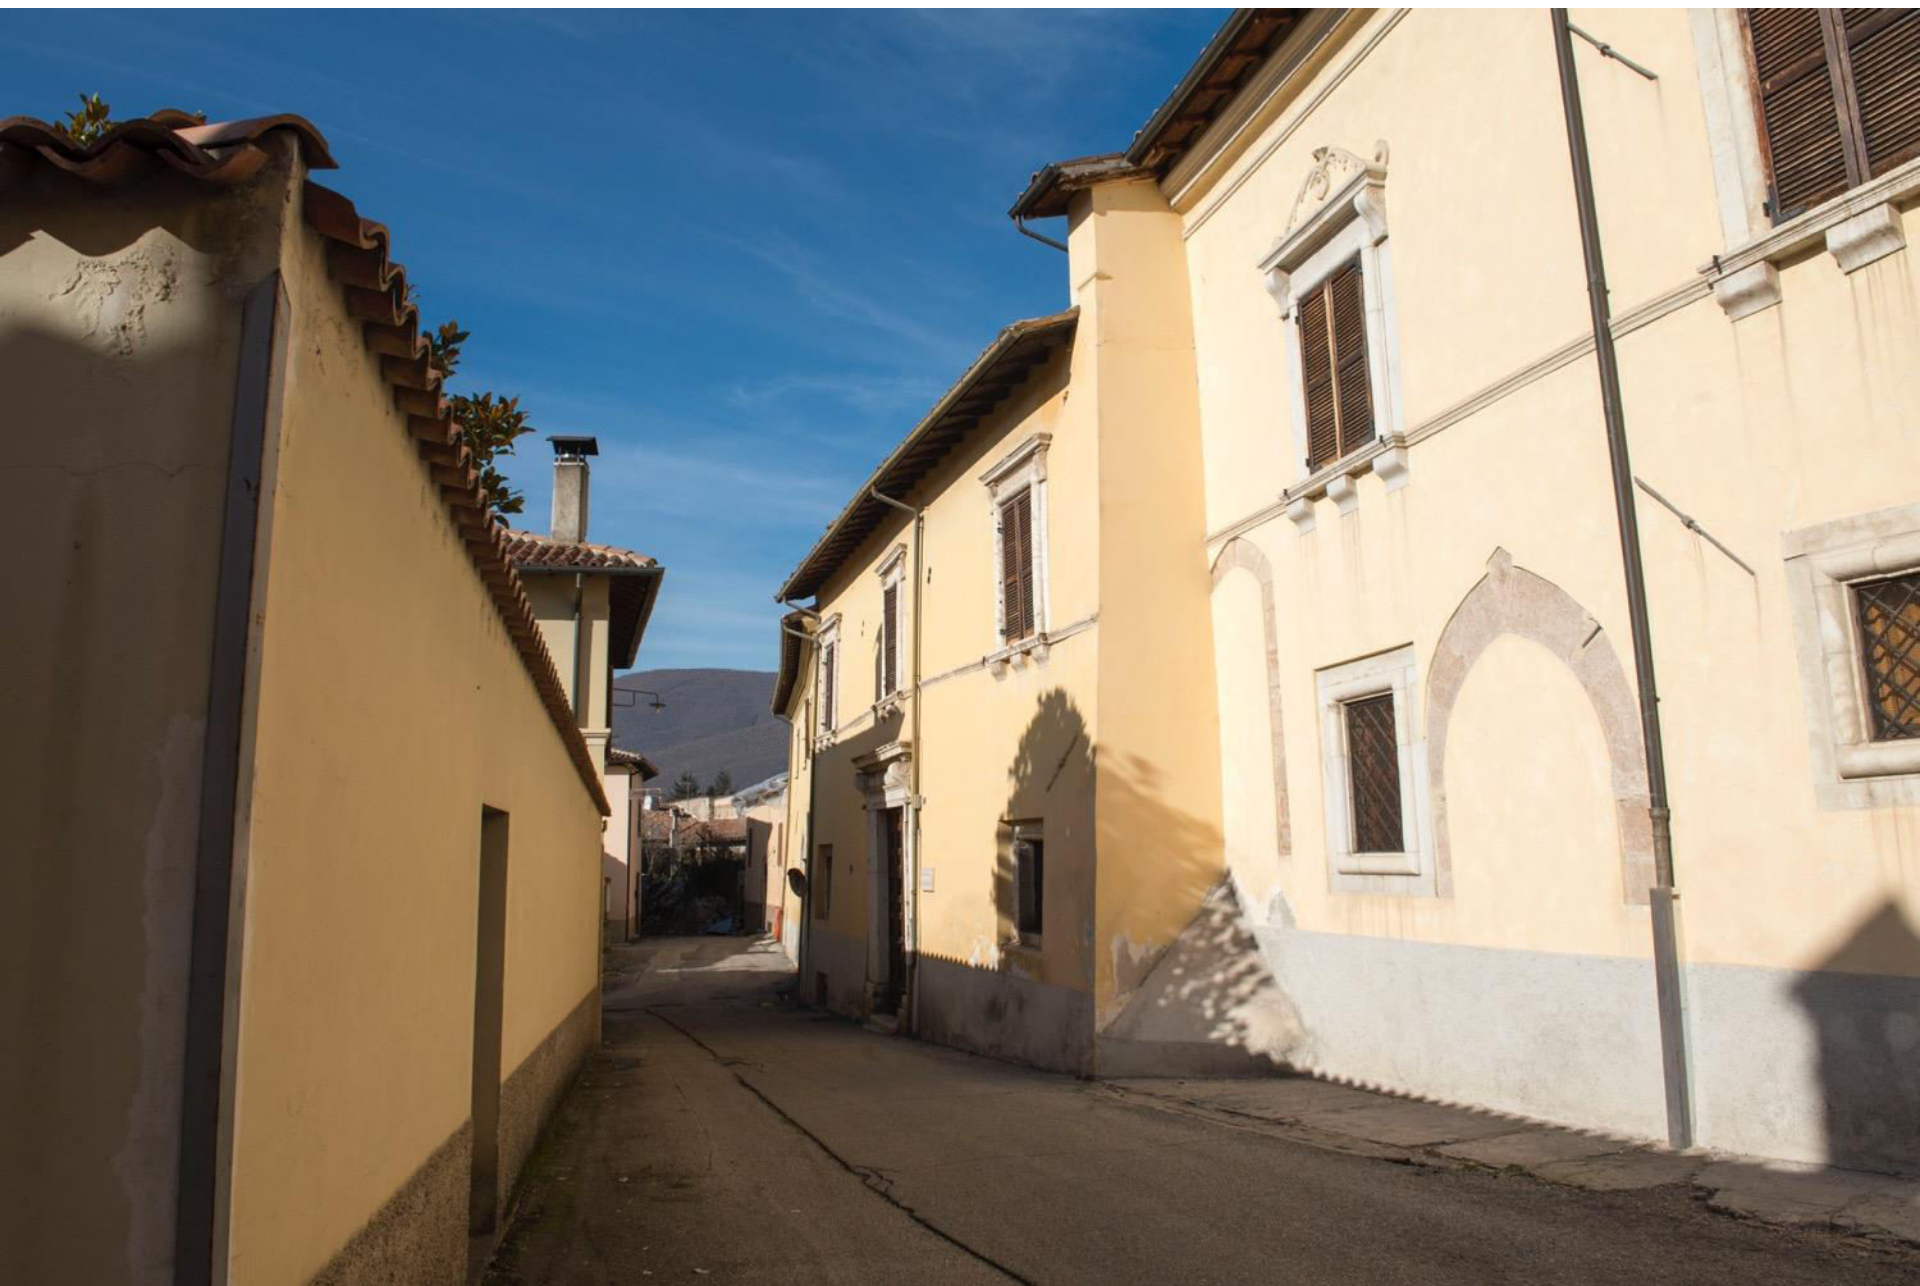
Gli interventi sono stati fatti, per lo più con intonaco armato sulle due facce, dopo il sisma del 1997. Ci sono alcuni casi di iniezioni (pochi) e non si sono avuti gli stessi esiti brillanti
